Karta dokumentacyjna osuwiska

1. Miejscowość: Szalejów Dolny		2. Gmina: Kłodzko		3. Powiat: kłodzki		4. Województwo: dolnośląskie	
5. Numer ewidencyjny działek: Dz. Nr Ew.: 10/1 - droga, 29/1- górna skarpa zbocza, 16/1 – dolna skarpa zbocza							
6. Mapa topograficzna 1:10 000 : mapy.geoportal.gov.pl				7. Arkusz SMGP 1:200 000: Arkusz Kłodzko		8. Współrzędne geograficzne: 50°25'41''N 16°35'11''E	
9. Kraina geograficzna: Sudety Środkowe		10. Jednostka tektoniczna: Kotlina Kłodzka		11. Zlewnia: Bystrzyca Dusznicka		12. Inne dane lokalizacyjne Osuwisko na skarpie zbocza przy drodze powiatowej nr 3293D w Szalejewie Dolnym

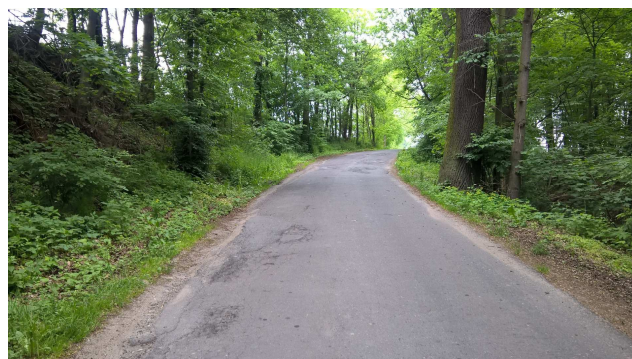
1. Uprawy: brak	6. Uprawy: brak
2. Zabudowa: brak	7. Zabudowa: brak
3. Infrastruktura komunikacyjna: - uszkodzona nawierzchnia drogi powiatowej nr 3293D - koleiny, pęknięcia, ugięcia nawierzchni.	8. Infrastruktura komunikacyjna: - pogłębianie się kolein, pęknięć, deformacji nawierzchni drogowej. - osunięcie się zachodniej skarpy wąwozu wraz z pasem drogowym.

Fot. 1. Szalejów Dolny. Uszkodzona droga powiatowa nr 3293D. W asfalcie widoczne koleiny, ugięcia, pęknięcia podłużne i poprzeczne. Po lewej stronie drogi dysfunkcja skarpy. Po prawej stronie wąwóz.

Konieczna jest w trybie pilnym rekonstrukcja uszkodzonej skarpy zbocza, na którym wystąpiło zjawisko geodynamiczne. Zaleca się również rozpoznanie geologiczno-inżynierskie podłoża pod konstrukcją drogi, naprawę i wzmocnienie nawierzchni drogowej zwracając szczególną uwagę na drenaż drogi jak również rozpoznanie podłoża gruntowego w rejonie wąwozu.

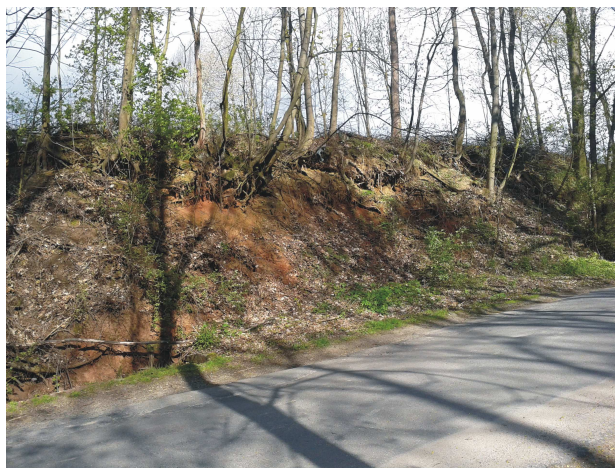
Fot. 2. Widok ogólny w rejonie dysfunkcji skarpy przy drodze powiatowej nr 3293D w Szalejewie Dolnym.

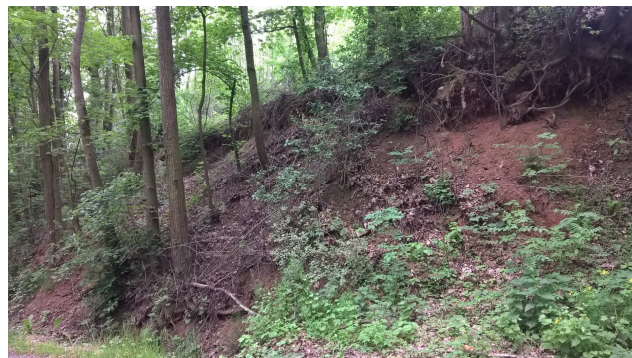
11. Ocena możliwości wystąpienia dalszych ruchów osuwiskowych: Osuwisko czynne na zboczu skarpy, obrywy, osunięcia materiału gruntowego ze skarpy, odsłonięty system korzeniowy drzew znajdujących się na koronie jak również na skłonie skarpy jak również zdeformowana droga, wskazują o wyraźnej tendencji do rozwoju. Prawdopodobne jest nasilenie ruchów osuwiskowych, szczególnie po intensywnych opadach lub roztopach. Ze względu na typ osuwiska i charakter jego ruchu mogą zachodzić dalsze ruchy osuwiskowe obejmujące skarpe zbocza, drogę powiatową nr 3293D jak również zachodnią skarpe wąwozu.

Fot. 3. Obrywy, osunięcia materiału gruntowego ze skarpy.

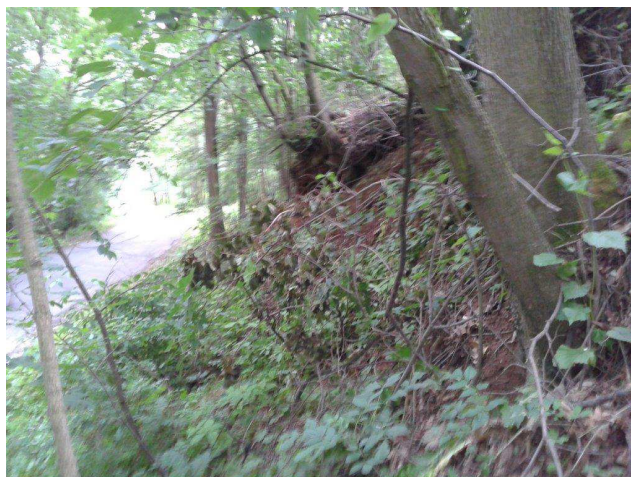
4. Linie przesyłowe: brak	9. Linie przesyłowe: brak
5. Inne: - w wyniku osunięcia mas gruntowych ze skarpy nastąpiło odsłonięcie systemu korzeniowego drzew, nie mających oparcia o podłoże.	10. Inne: - przewrócenie drzew na jezdnię.

Fot. 4. System korzeniowy drzewa prawie całkowicie odsłonięty leży na skarpie o nachyleniu 1:1.

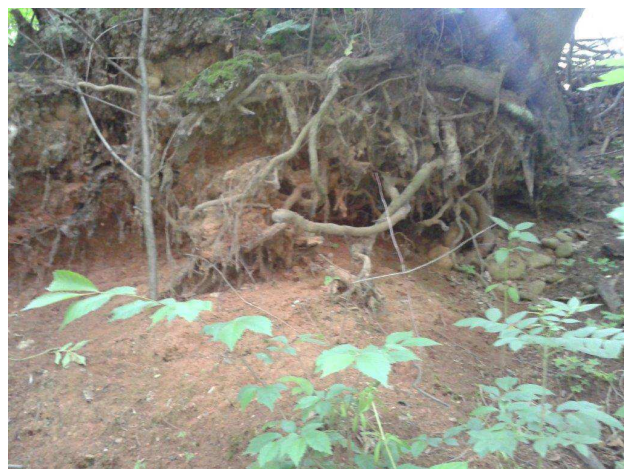
Fot. 5. Widoczny system korzeniowy w 45% odsłonięty, pozbawiony gruntu organicznego. Korzenie wiszą w powietrzu nie mając oparcia o podłoże.

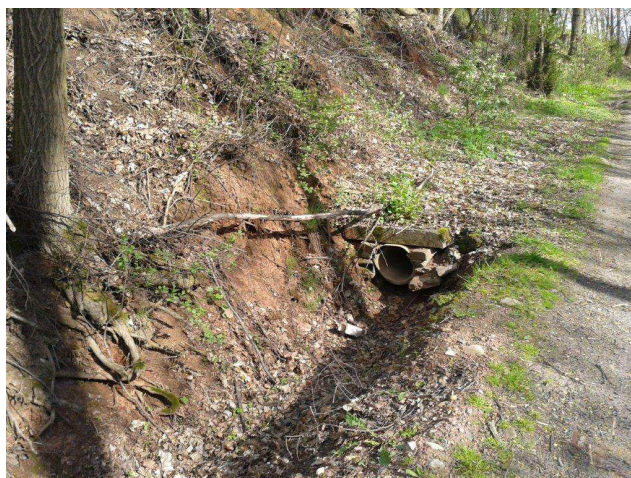
Fot. 6. Widoczny przepust D - 300 mm PHD z ujściem wody do rowu. Widoczne drzewo z odsłoniętym systemem korzeniowym.

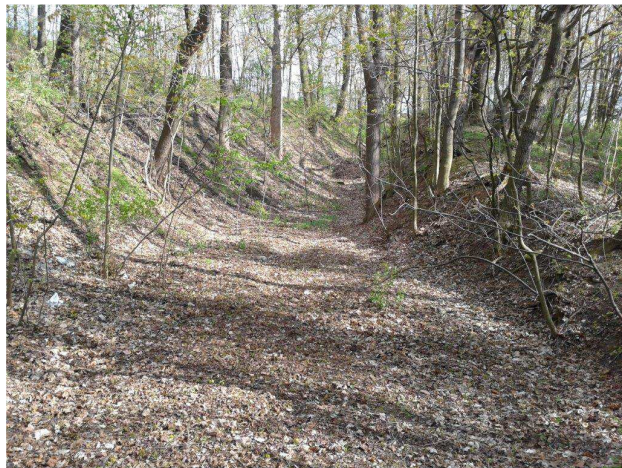
Fot. 7. Wąwóz o szerokości 4,00-6,00 m. Po lewej stronie skarpa drogi powiatowej nachylenie skarp 1:1,0 do 1:1,5.

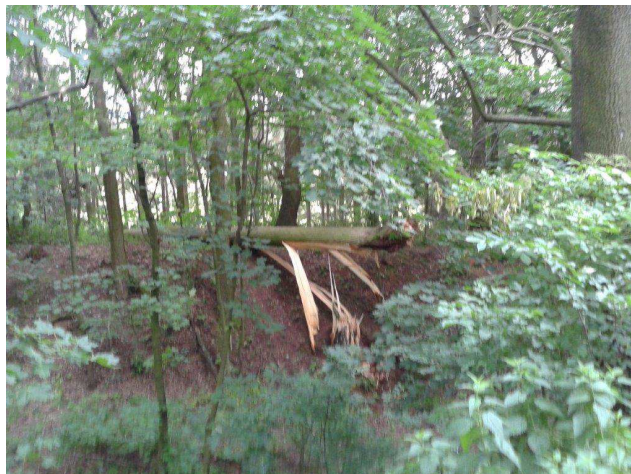
Fot. 8. Wiatrołom na skarpie wschodniej wąwozu.
