Karta dokumentacyjna osuwiska

1. Miejscowość: Szalejów Dolny		2. Gmina: Kłodzko		3. Powiat: kłodzki		4. Województwo: dolnośląskie	
5. Numer ewidencyjny działek: Dz. Nr Ew.: 10/1 - droga, 29/1- górna skarpa zbocza, 16/1 – dolna skarpa zbocza							
6. Mapa topograficzna 1:10 000 : mapy.geoportal.gov.pl				7. Arkusz SMGP 1:200 000: Arkusz Kłodzko		8. Współrzędne geograficzne: 50°25'41''N 16°35'11''E	
9. Kraina geograficzna: Sudety Środkowe		10. Jednostka tektoniczna: Kotlina Kłodzka		11. Zlewnia: Bystrzyca Dusznicka		12. Inne dane lokalizacyjne Osuwisko na skarpie zbocza przy drodze powiatowej nr 3293D w Szalejewie Dolnym

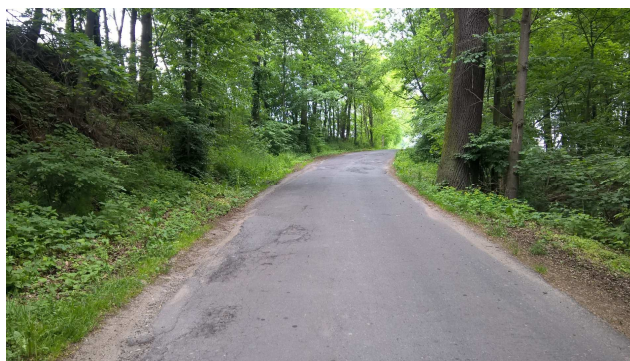
1. Uprawy: brak	6. Uprawy: brak
2. Zabudowa: brak	7. Zabudowa: brak
3. Infrastruktura komunikacyjna: - uszkodzona nawierzchnia drogi powiatowej nr 3293D - koleiny, pęknięcia, ugięcia nawierzchni.	8. Infrastruktura komunikacyjna: - pogłębienie się kolein, pęknięć, deformacji nawierzchni drogowej. - osunięcie się zachodniej skarpy wąwozu wraz z pasem drogowym.

Fot. 1. Szalejów Dolny. Uszkodzona droga powiatowa nr 3293D. W asfalcie widoczne koleiny, ugięcia, pęknięcia podłużne i poprzeczne. Po lewej stronie drogi dysfunkcja skarpy. Po prawej stronie wąwóz.

Konieczna jest w trybie pilnym rekonstrukcja uszkodzonej skarpy zbocza, na którym wystąpiło zjawisko geodynamiczne. Zaleca się również rozpoznanie geologiczno-inżynierskie podłoża pod konstrukcją drogi, naprawę i wzmocnienie nawierzchni drogowej zwracając szczególną uwagę na drenaż drogi jak również rozpoznanie podłoża gruntowego w rejonie wąwozu.

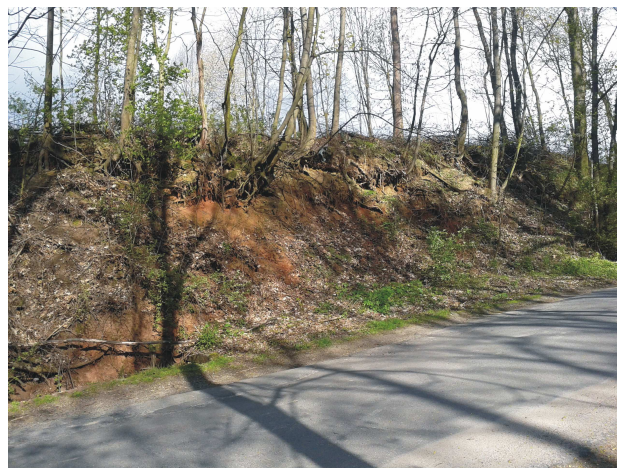
Fot. 2. Widok ogólny w rejonie dysfunkcji skarpy przy drodze powiatowej nr 3293D w Szalejewie Dolnym.

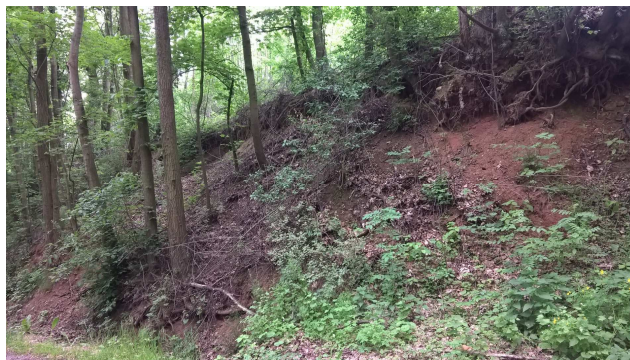
Fot. 3. Obrywy, osunięcia materiału gruntowego ze skarpy.

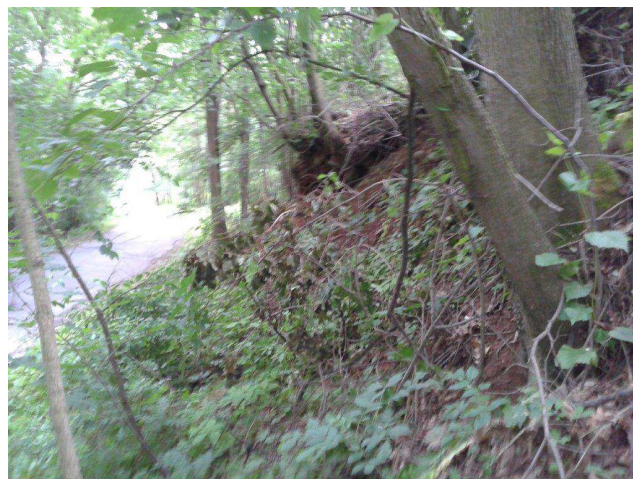
Fot. 4. System korzeniowy drzewa prawie całkowicie odsłonięty leży na skarpie o nachyleniu 1:1.

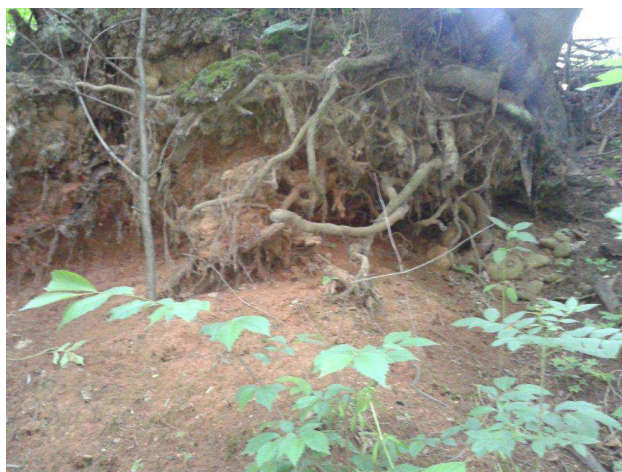
Fot. 5. Widoczny system korzeniowy w 45% odsłonięty, pozbawiony gruntu organicznego. Korzenie wiszą w powietrzu nie mając oparcia o podłoże.

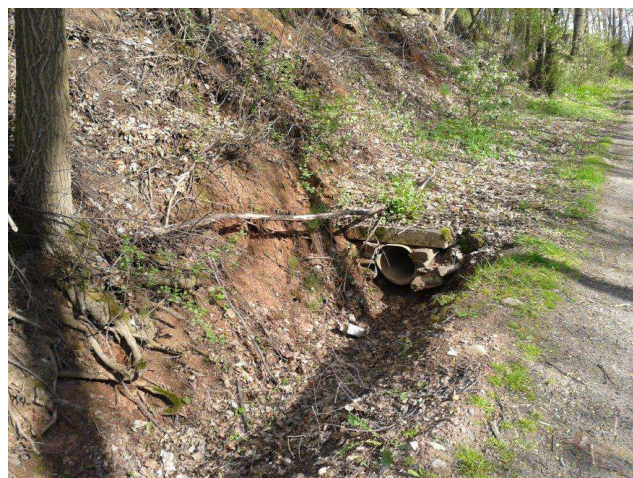
Fot. 6. Widoczny przepust D - 300 mm PHD z ujściem wody do rowu. Widoczne drzewo z odsłoniętym systemem korzeniowym.

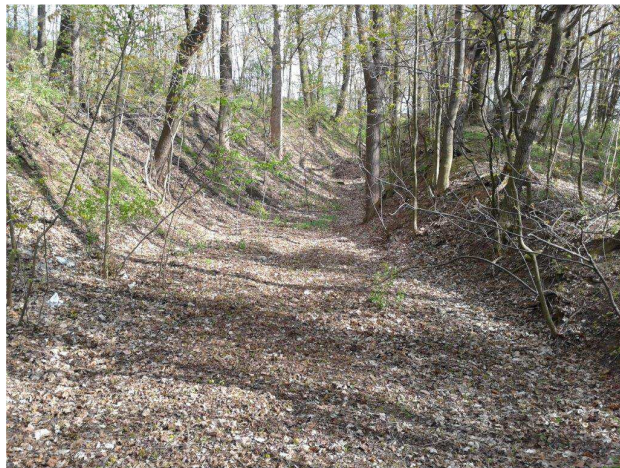
Fot. 7. Wąwóz o szerokości 4,00-6,00 m. Po lewej stronie skarpa drogi powiatowej nachylenie skarp 1:1,0 do 1:1,5.

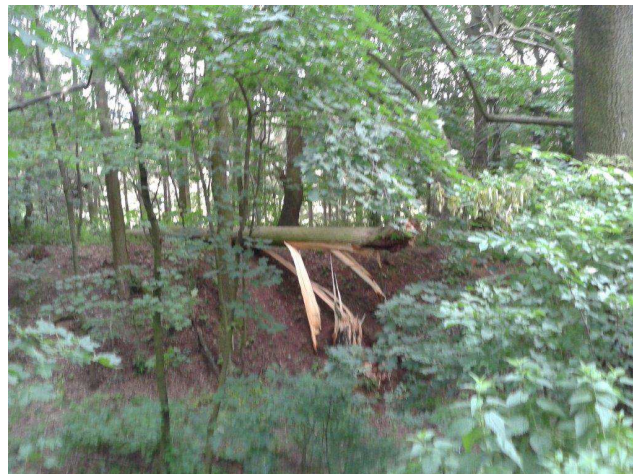
Fot. 8. Wiatrołom na skarpie wschodniej wąwozu.
