<i>Zamierzenie budowlane</i>	Zabezpieczenie drogowego obiektu mostowego, typu Gerber, zlokalizowanego w ciągu DW 380 (ul. Marszałka Piłsudskiego) w miejscowości Nowa Ruda
<i>Stadium dokumentacji</i>	PROJEKT REMONTU
<i>Obiekt budowlany</i>	Most drogowy w ciągu drogi wojewódzkiej nr 380 (ul. Marszałka Piłsudskiego) nad rzeką Włodzica w miejscowości Nowa Ruda
<i>Kategoria</i>	XXVIII

Przedmiotem niniejszego opracowania jest: **PROJEKT REMONTU (ZABEZPIECZENIA) MOSTU DROGOWEGO W CIĄGU DW 380 (UL. MARSZAŁKA PIŁSUDSKIEGO) NAD RZEKĄ WŁODZICĄ W MIEJSCOWOŚCI NOWA RUDA**. Remont będzie polegał na wymianie wsporników chodnikowych, wykonaniu nowego nadbetonu na płycie pomostu, dodaniu zewnętrznego wzmocnienia dźwigarów głównych przęsła zawieszzonego mostu oraz miejscowych naprawach pęknięć podpór pośrednich w postaci uszczelnienia (iniekcji) i „zszycia” pęknięcia przyczółka od strony Wałbrzycha. Po remoncie podstawowe parametry obiektu nie ulegną zmianie, tj. światła poziome i pionowe pod przęsłami oraz długości i szerokości samych przęseł będą takie same. Zabezpieczenie przęseł pozwoli na przywrócenie ruchu całą szerokością jezdni oraz uzyskanie nośności użytkowej 30 ton.

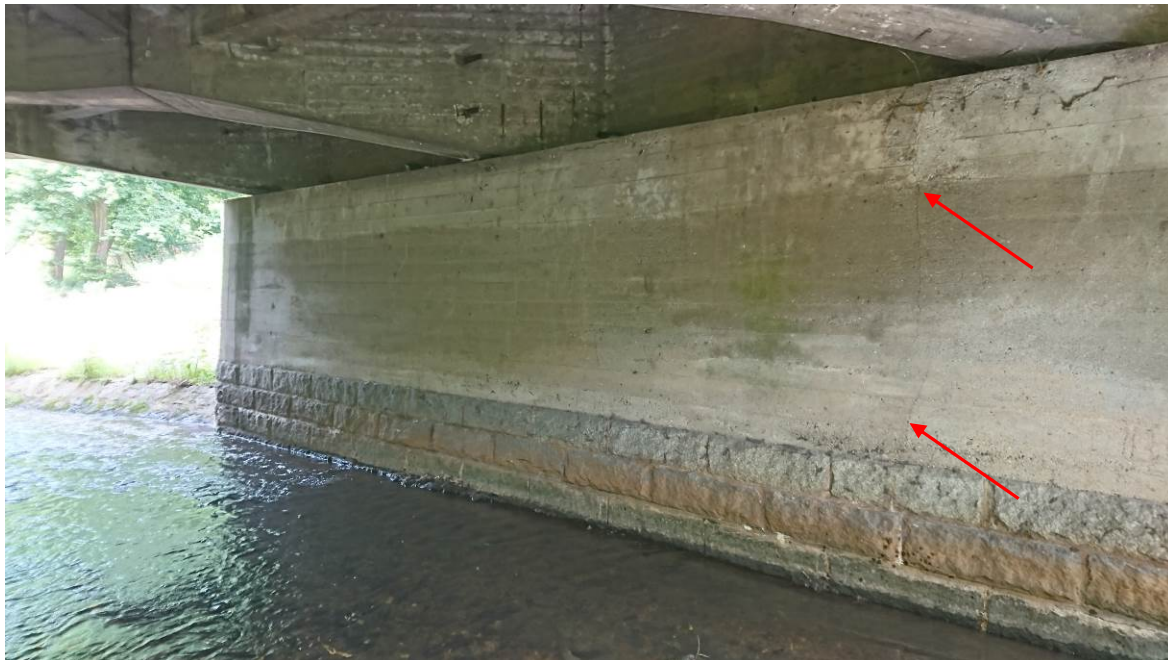
Do najpoważniejszych uszkodzeń filarów mostu należą pionowe oraz ukośne rysy i spękania ich betonowych korpusów. Uszkodzenia nie są nowe, gdyż były już opisywane we wcześniejszych opracowaniach dotyczących przedmiotowego mostu, co może sugerować, że powstały dość dawno i w obecnej chwili są już ustabilizowane. Braki i uszkodzenia przyklejonych szklanych płytek kontrolnych nie są miarodajne, gdyż dostęp do nich mają praktycznie wszyscy, przez co mogły być celowo niszczone przez osoby postronne. W obecnej chwili trudno jednoznacznie ocenić, czy uszkodzenia powstały w wyniku przeciążenia obiektu, czy są skutkiem osiadania i konsolidacji gruntu pod

fundamentami podpór. Bez wątplenia główną przyczyną wystąpienia takich uszkodzeń, nawet przy nieznacznych deformacjach podłoża, jest brak zbrojenia w betonowych korpusach filarów.

Filar od strony Wałbrzycha – pionowe pęknięcie pod środkowym dźwigarem

- Wykonanie uszczelnienia (iniekcji) na spękanych korpusach podpór (przyczółków i filarów) oraz „zszycie” pionowego pęknięcia pomiędzy skrzydłem a korpusem przyczółka od strony Wałbrzycha – powyższe pozwoli na uzyskanie pierwotnej ciągłości korpusów podpór i zwiększy ich trwałości;

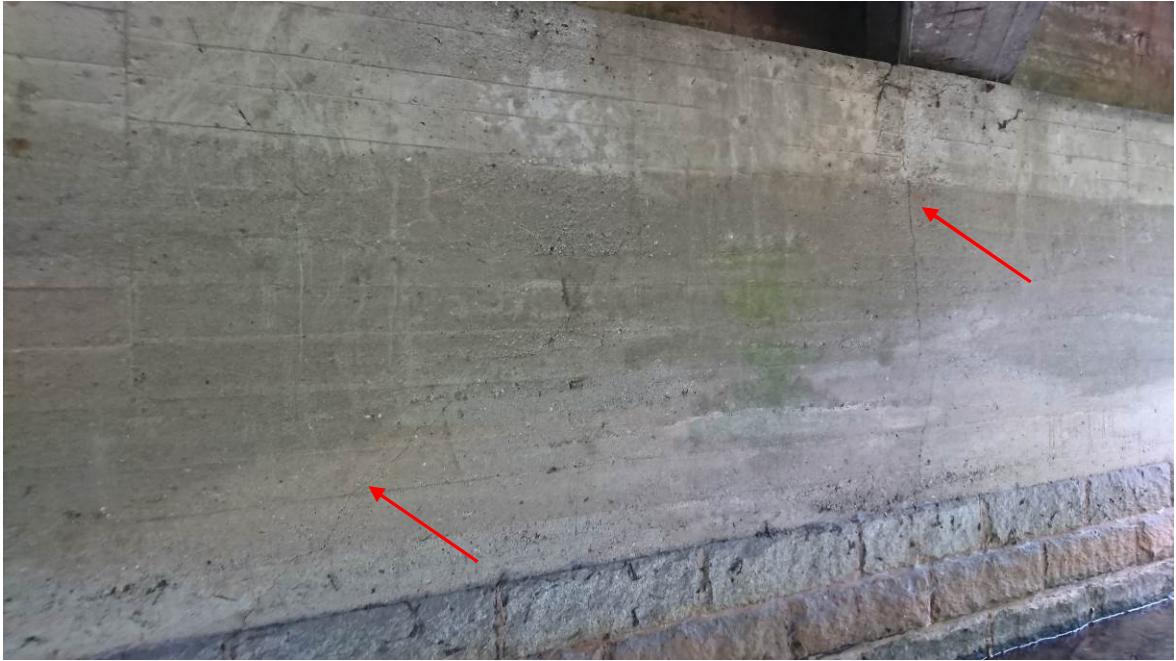
Filar od strony Wałbrzycha – pionowe pęknięcie pod środkowym dźwigarem oraz ukośne pomiędzy dźwigarami

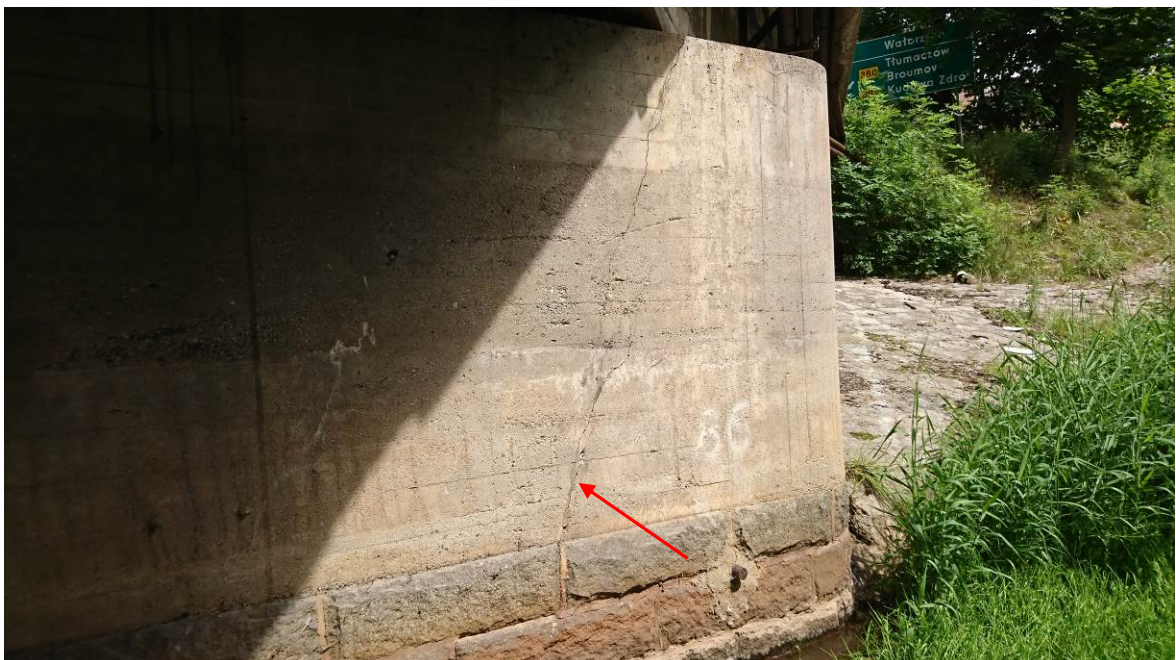
Filar od strony Wałbrzycha – pod skrajnym dźwigarem widoczne jest ukośne pęknięcie, przebiegające przez całą wysokość korpusu podpory

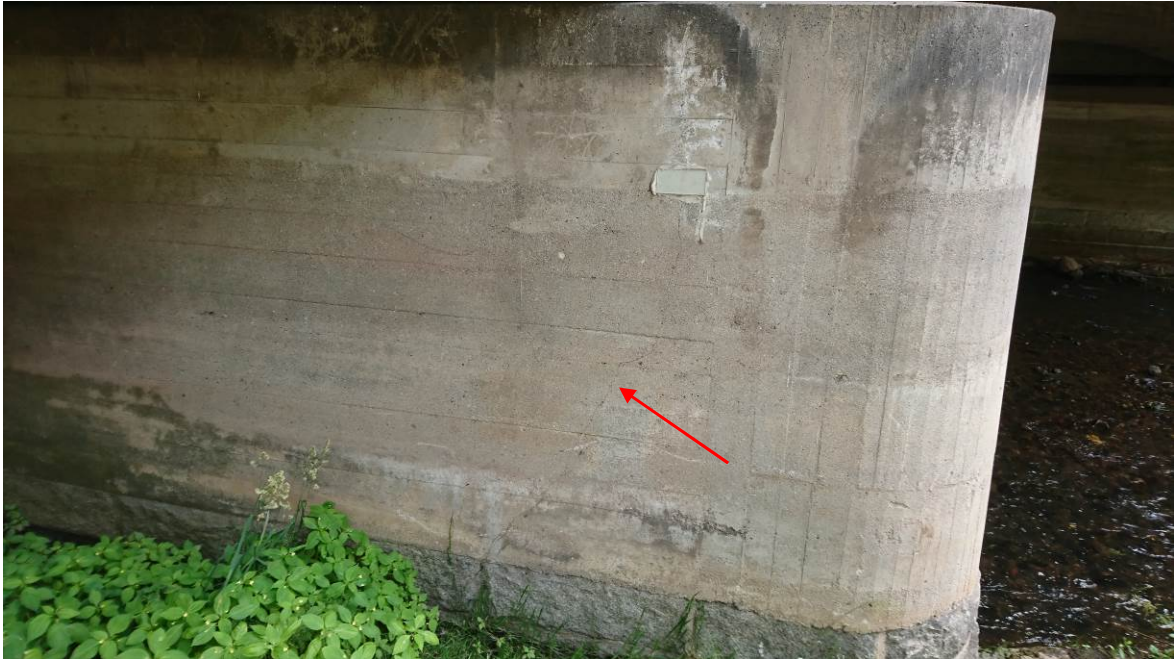
Filar od strony Wałbrzycha, widok w kierunku Kłodzka – pod skrajnym dźwigarem widoczne jest ukośne pęknięcie, przebiegające przez całą wysokość korpusu podpory, szklana plomba bez uszkodzeń

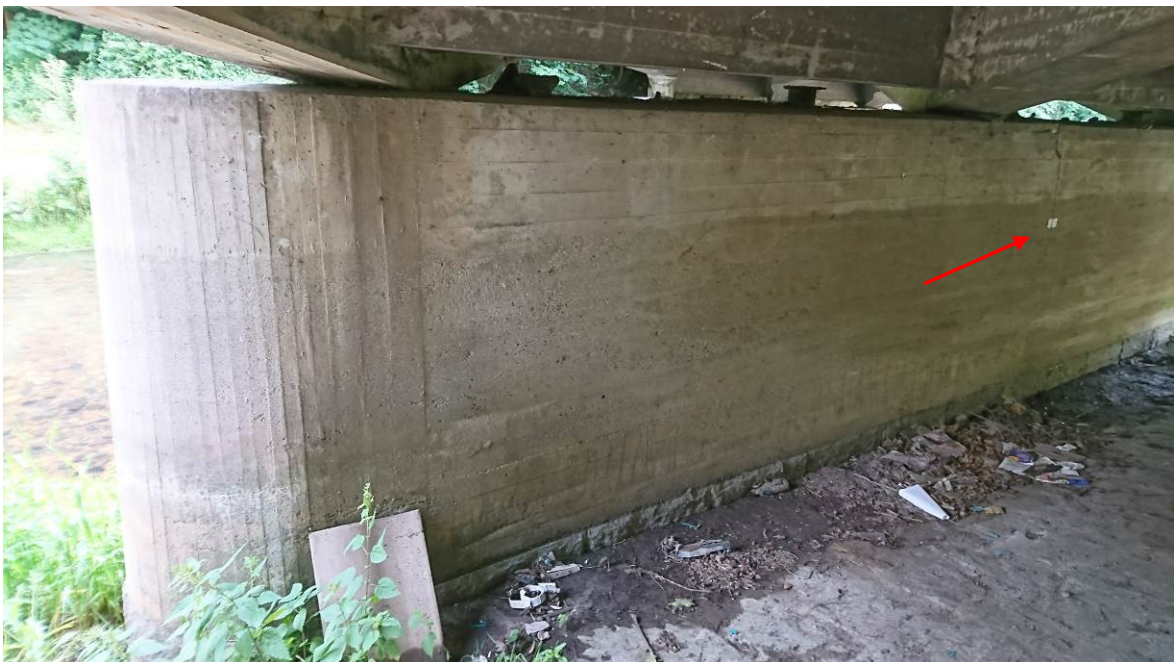
Filar od strony Wałbrzycha, widok w kierunku Kłodzka – pionowe pęknięcie pod środkowym dźwigarem

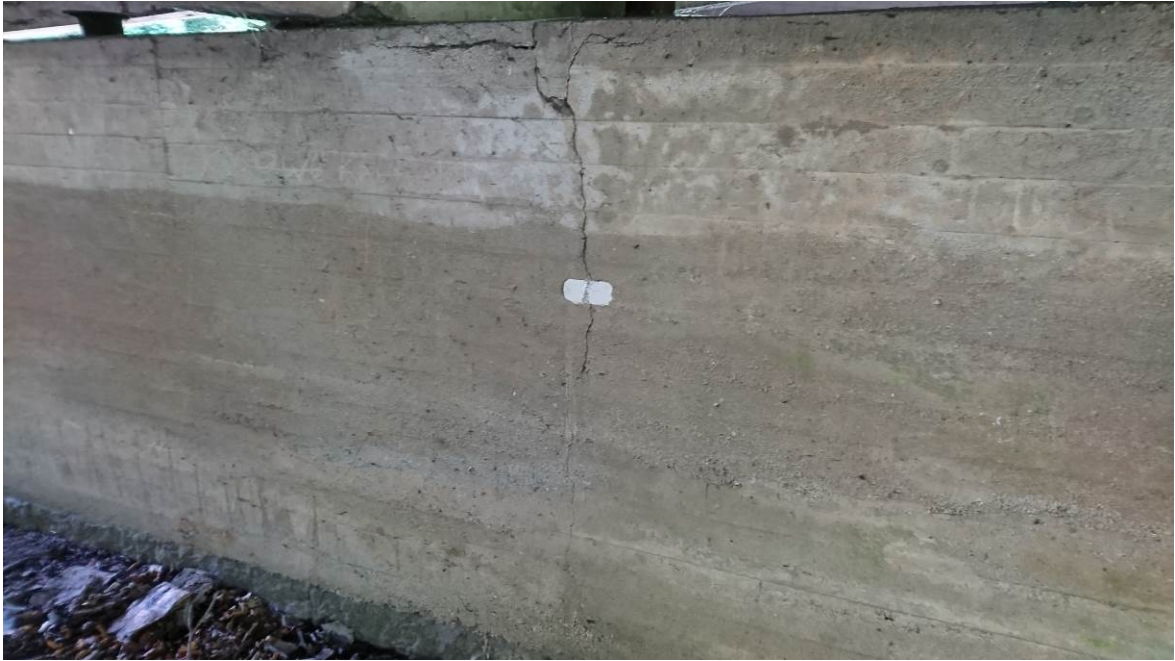
Filar od strony Wałbrzycha, widok w kierunku Kłodzka – pionowe pęknięcie korpusu podpory, brak szklanej plomby

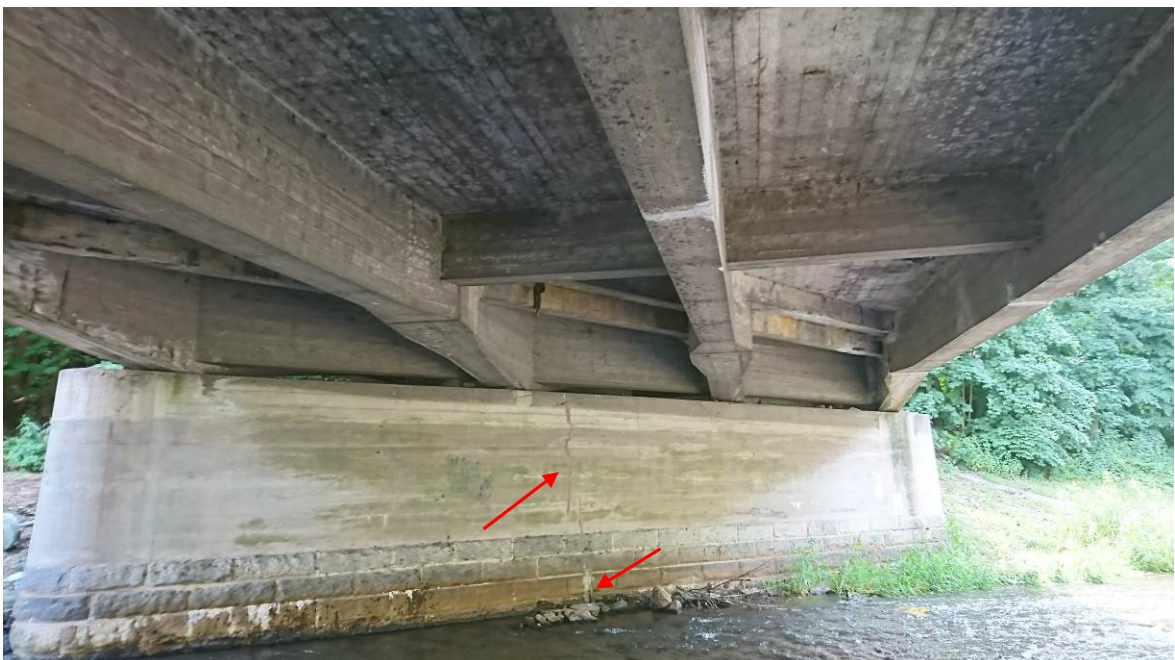
Filar od strony Kłodzka – pionowe pęknięcie pomiędzy środkowymi dźwigarami z widocznym wypełnieniem po wcześniejszej naprawie

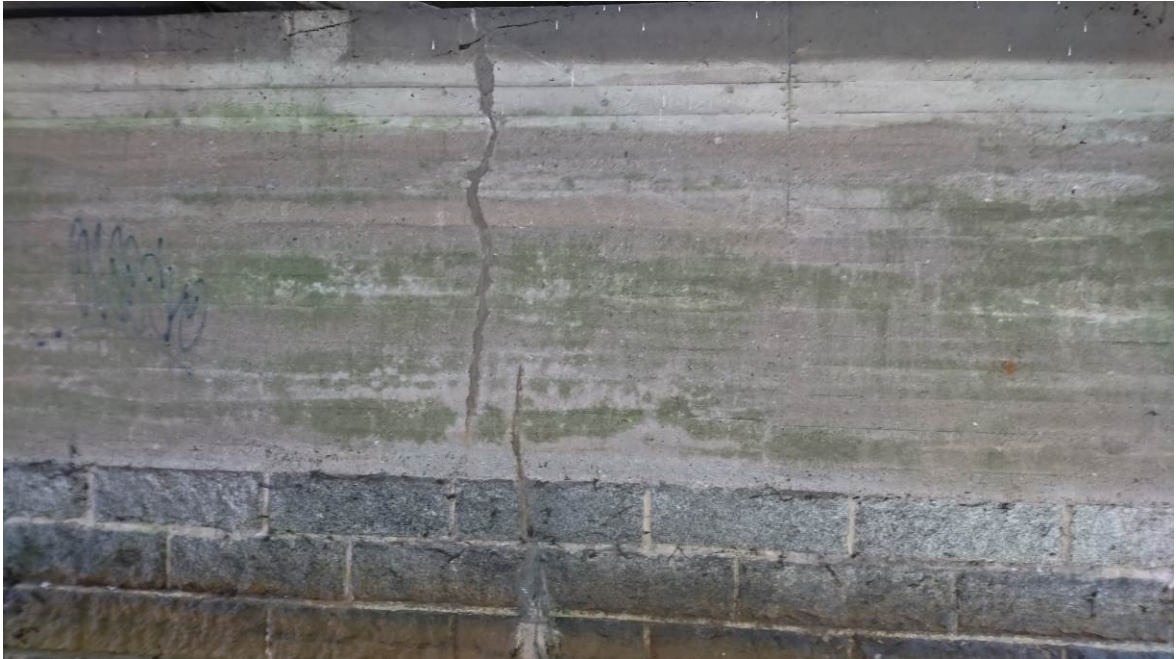
Filar od strony Kłodzka – uszkodzenie j.w. (zbliżenie)

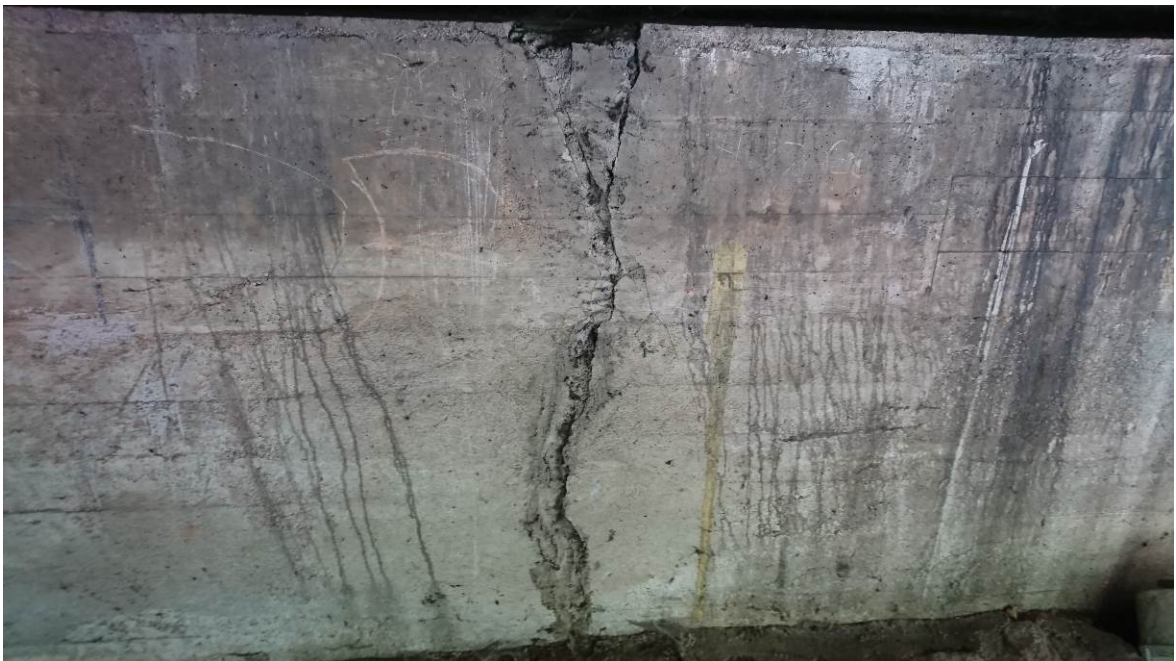
W przyczółku od strony Wałbrzycha występują dwa pionowe pęknięcia o znacznej rozwartości. Jedno zlokalizowane jest przy skrzydle od strony GW, natomiast drugie w środkowej strefie korpusu podpory. Analogicznie do filarów uszkodzenia te powstały dawno i w obecnej chwili nie wykazują tendencji do powiększania się. Także tu główną przyczyną pęknięć, oprócz wpływu obciążeń i nieznacznych odkształceń podłoża, jest brak zbrojenia.

Przyczółek od strony Wałbrzycha – pęknięcie korpusu pomiędzy środkowymi dźwigarami przęśła z widocznym wypełnieniem uszkodzenia

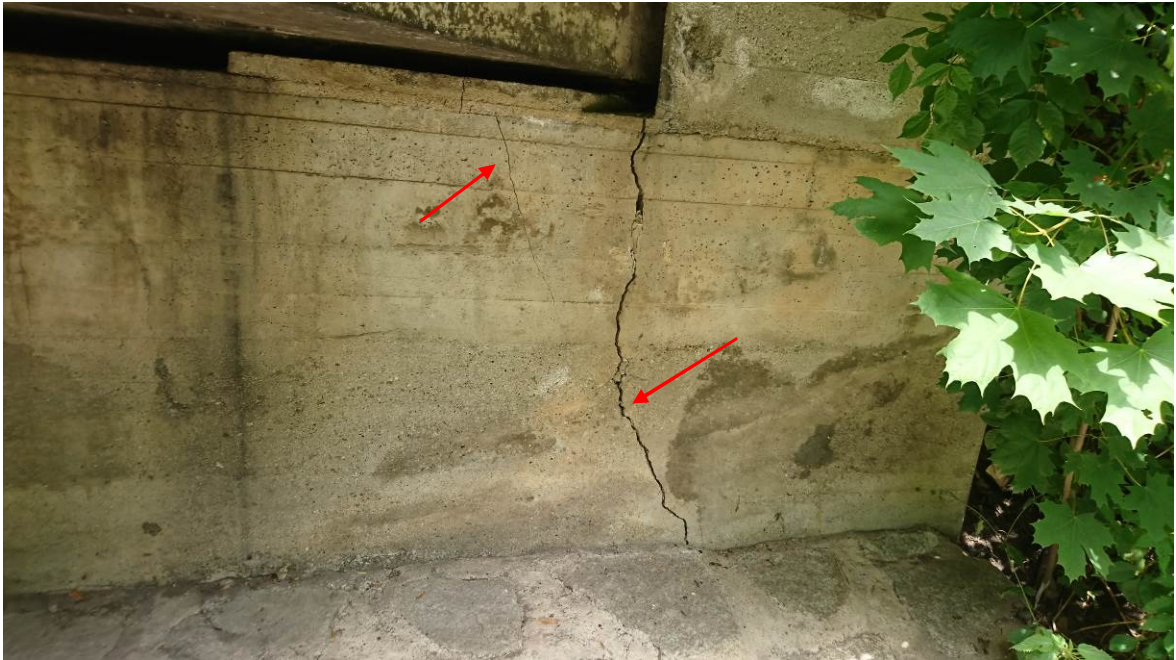
Przyczółek od strony Wałbrzycha – pionowe pęknięcie korpusu na połączeniu ze skrzydłem podpory, obok widoczne ukośne pęknięcia pod łożyskiem skrajnego dźwigara

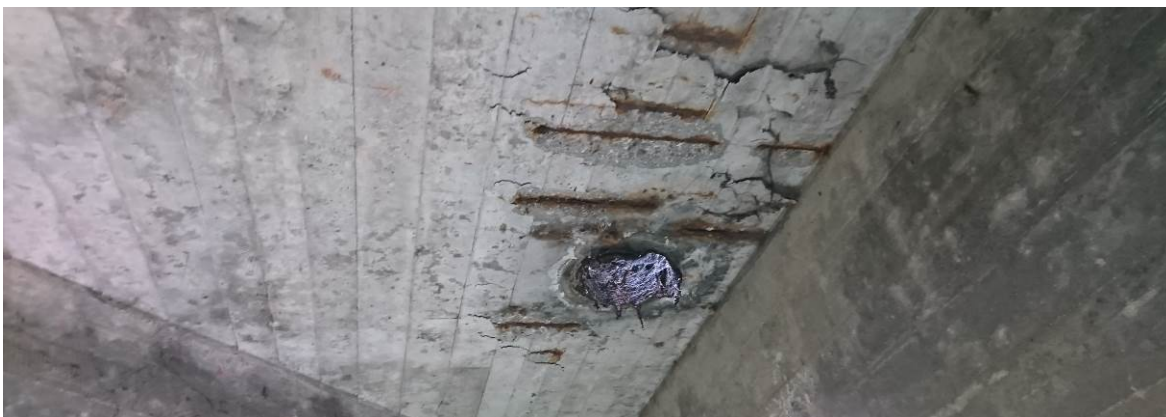
Kolejnymi usterkami, które ujawniono podczas oględzin, są uszkodzone wpusty mostowe. Ze względu na ich nieuszczelności oraz ubytki rur spustowych (zdeastowane i częściowo rozkradzione) zaawansowanej korozji uległ beton płyty pomostu oraz stal zbrojeniowa w bezpośredniej bliskości wpustów. Dalszy rozwój w/w uszkodzeń może nawet doprowadzić do wypadnięcia wpustu z pomostu, powodując znaczne zagrożenie dla ruchu.

Brak rury spustowej (obcięta lub obłamana), zaawansowana korozja powierzchniowa i odspajanie się betonowej otuliny oraz korozja stali zbrojeniowej

- Wymianę uszkodzonego (zdeprawowanego) systemu odwodnienia – wpusty i rury spustowe;
- Wymianę zniszczonej i wyeksploatowanej nawierzchni jezdni na obiekcie i dojazdach oraz izolacji pomostu;

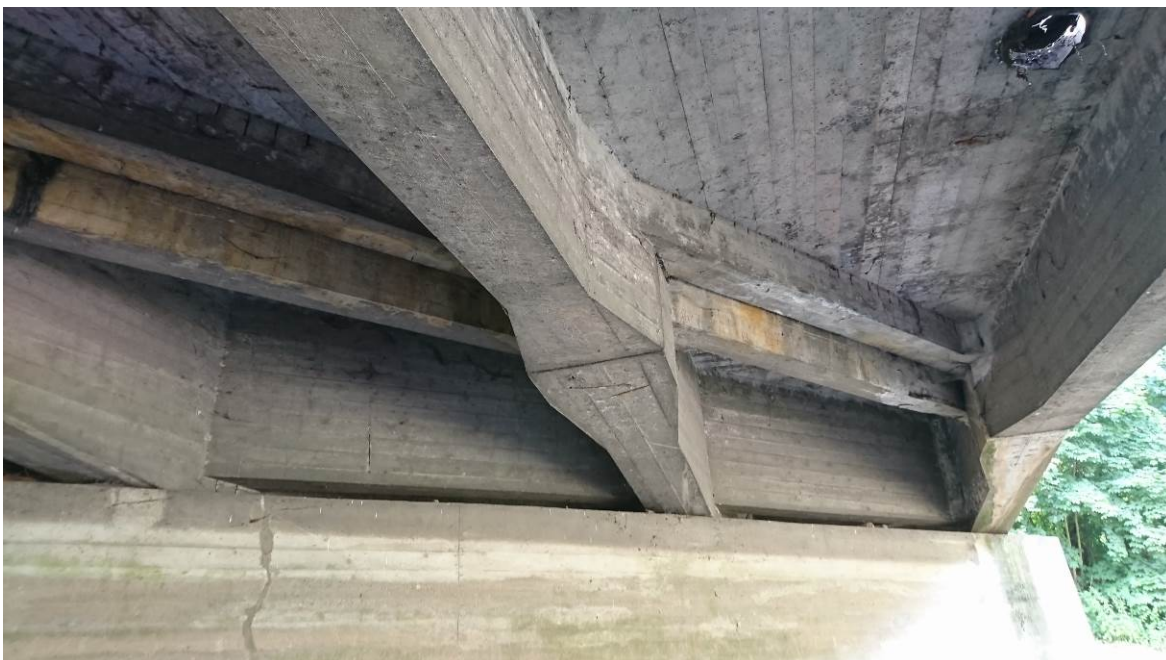
Uszkodzenia powierzchniowych warstw betonowej otuliny oraz korozja zbrojenia, szczególnie intensywna w przypadku strzemion o mniejszej średnicy, są spowodowane przeciekami przez szczeliny dylatacyjne w strefach przegubowego podparcia przęsła zawieszonego, co jest skutkiem nieszczelności lub braku urządzeń dylatacyjnych.

Rdzawe i wapienne zacieki na skrajnych poprzecznicach przęseł spowodowane przeciekami wody opadowej przez nieuszczelne przekrycia szczelin dylatacyjnych pomostu, uszkodzone elementy systemu odwodnienia

- Wykonanie nowych, bitumicznych przekryć dylatacyjnych;

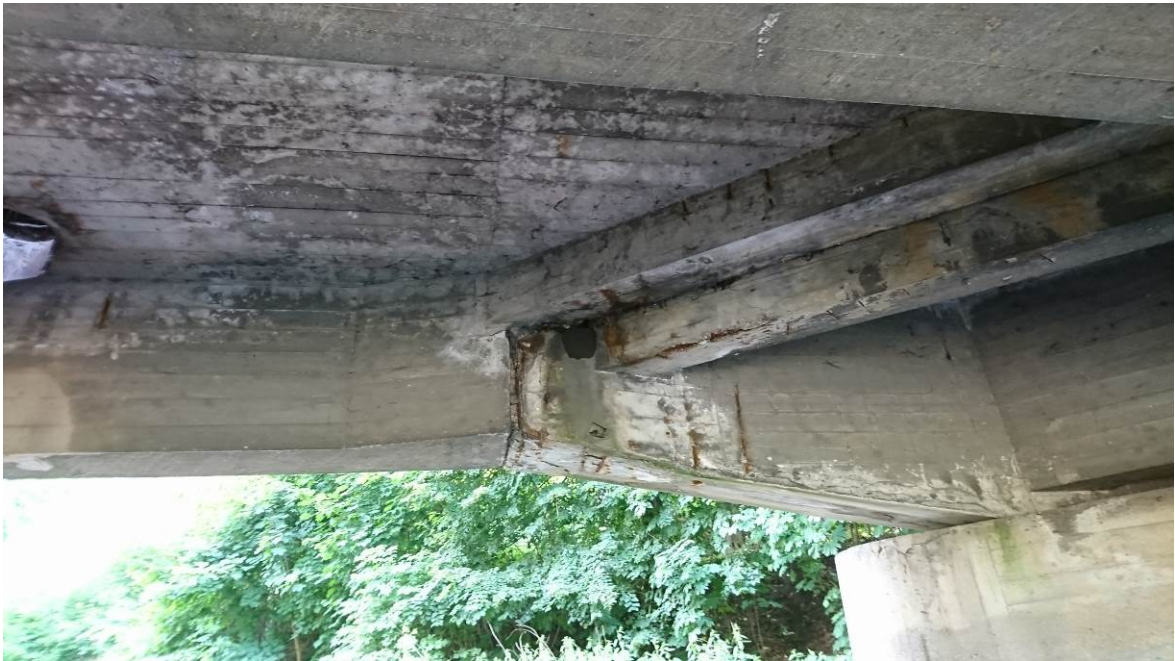
Uszkodzenia j.w. oraz dodatkowo zaawansowana korozja zbrojenia poprzecznicy i wspornikowej części skrajnego dźwigara przęsła od strony GW

- Usunięcie luźnych warstw przypowierzchniowych otuliny, oczyszczenie zbrojenia i uzupełnienie ubytków zaprawami typu PCC na spodzie ustroju nośnego;
- Wymianę balustrad oraz wykonanie nawierzchnio-izolacji na chodnikach dla pieszych.

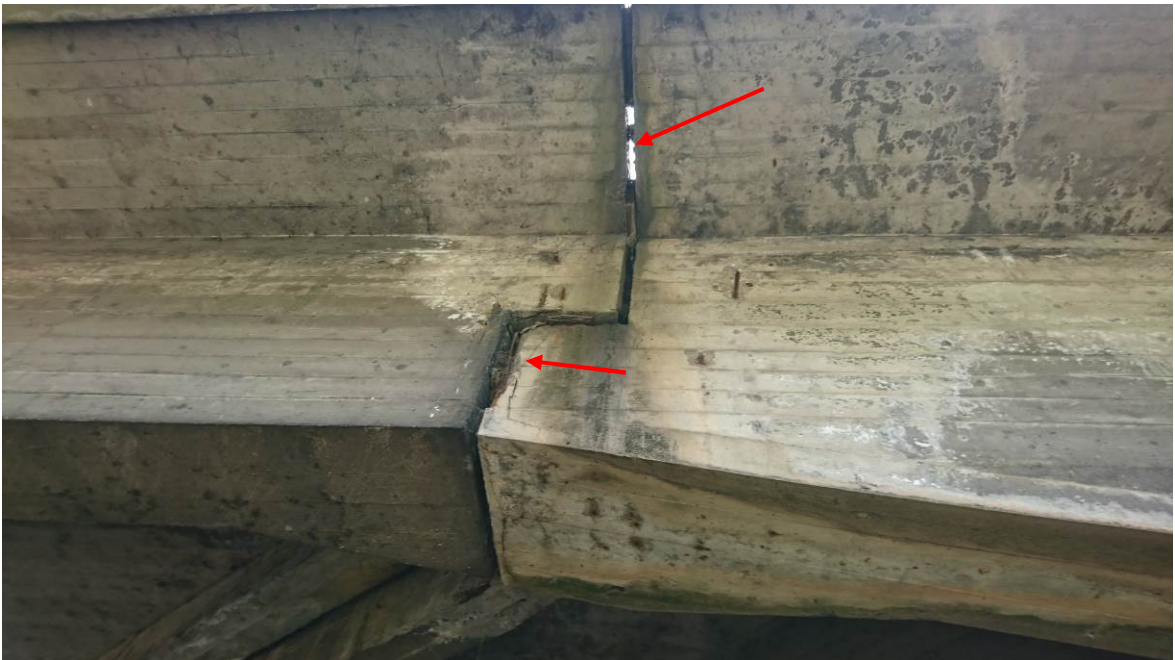
Zacieki i odbarwienia na spodzie płyty wspornika chodnikowego oraz skrajnych dźwigarach przęseł, korozja i ubytki betonowej otuliny oraz korozja zbrojenia w okolicy przegubu – uszkodzenia spowodowane brakiem uszczelnienia szczeliny dylatacyjnej

W ramach remontu zostaną wykonane nowe bitumiczne przekrycia dylatacyjne, co zabezpieczy strefy przegubów przed szkodliwym działaniem wody przedostającej się przez szczeliny dylatacyjne. W obrębie jezdni założono montaż szczelnych, bitumicznych przekryć dylatacyjnych o grubości odpowiadającej grubości warstw bitumicznych tj. 9 cm. Na chodniku przewidziano dylatacje o grubości 6 cm (wykonane we wnękach wsporników chodnikowych). Złożono urządzenia o szerokość 30 cm, licząc prostopadle do osi szczeliny dylatacyjnej.

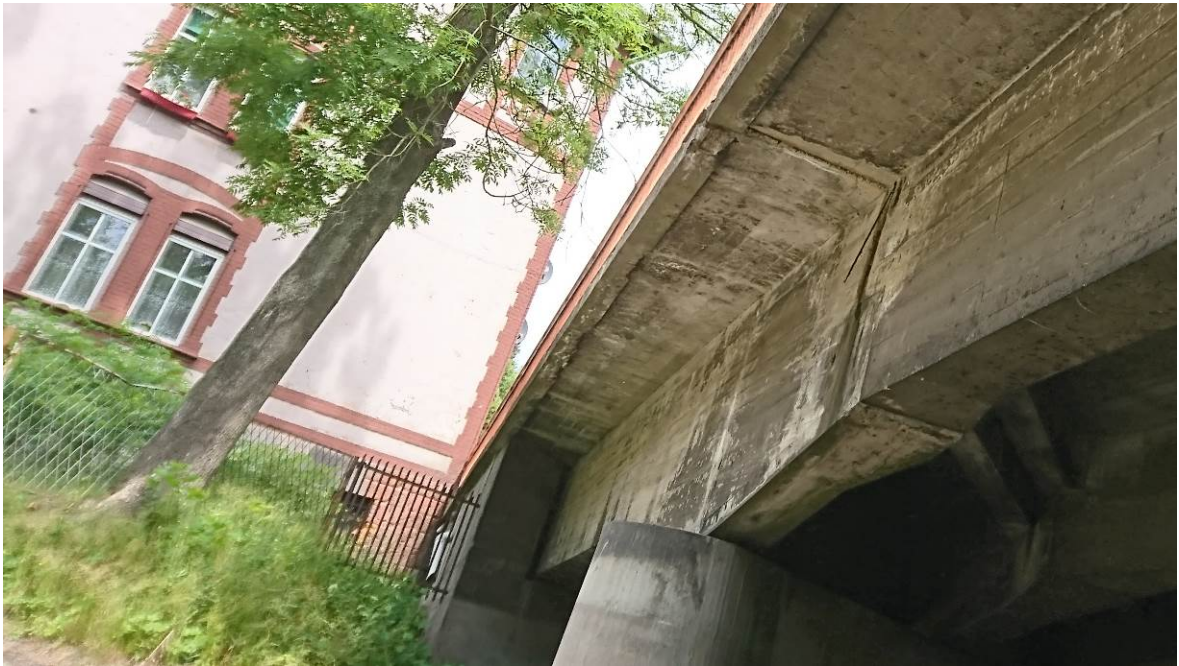
Zacieki i odbarwienia na spodzie wspornika chodnikowego oraz skrajnych belkach głównych przęseł spowodowane nieszczelnością szczelin dylatacyjnych oraz barkiem izolacji i zarysowaniem pomostu nad podporą pośrednią – widok od strony DW

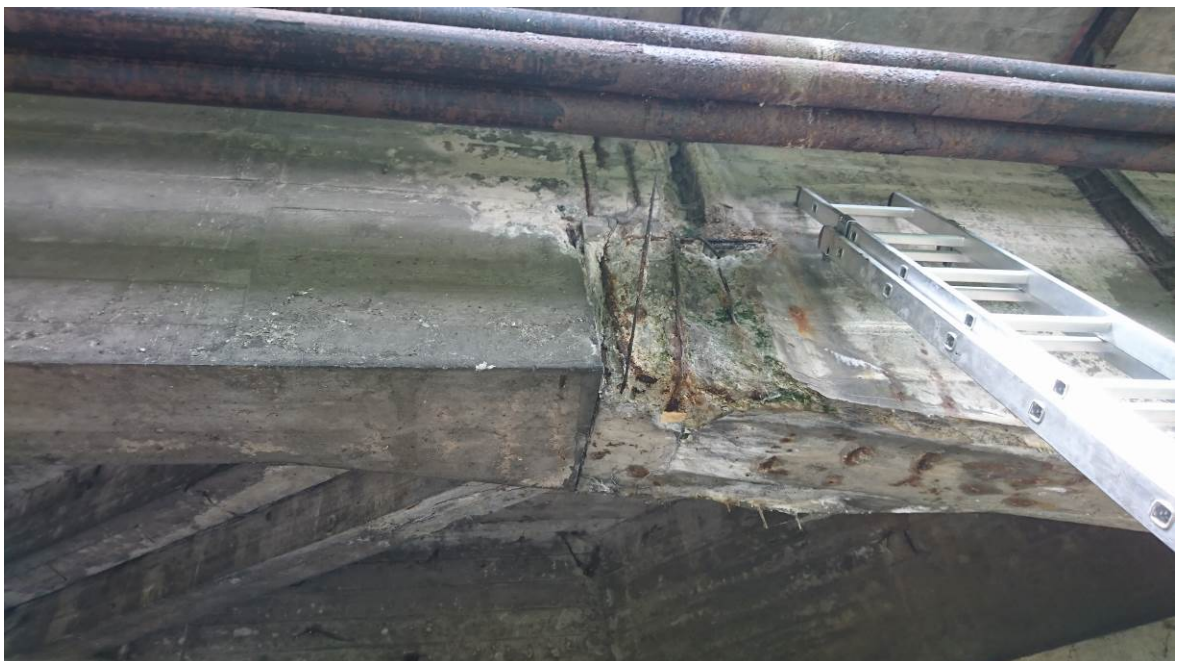
Przegub Gerbera od strony Wałbrzycha i GW (w najgorszym stanie) – zaawansowana korozja i degradacja betonu wspornikowej części przęsła, zaawansowana korozja zbrojenia strzemion (do przerywania ciągłości), ocena stanu zbrojenia głównego wymagała odkrywki

- uszkodzenia przegubów w postaci zaawansowanej korozji i degradacji betonowej otuliny a także powierzchniowej korozji zbrojenia głównego obecnie wpływa na znaczące obniżenie trwałości obiektu, jednak są możliwe do naprawy, którą należy wykonać jak najszybciej – brak właściwej interwencji spowoduje dalszy rozwój procesów korozyjnych i w przyszłości zagrozi także nośności stref podporowych przęseł;

betonu i korozję zbrojenia głównego także strefy przegubów wymagają gruntownej naprawy. Remont będzie polegał na odkuciu luźno związanych, skorodowanych i osłabionych warstw betonu, oczyszczeniu i zabezpieczeniu antykorozyjnym inhibitorami korozji odkrytej stali oraz odtworzeniu otuliny z zapraw typu PCC II.

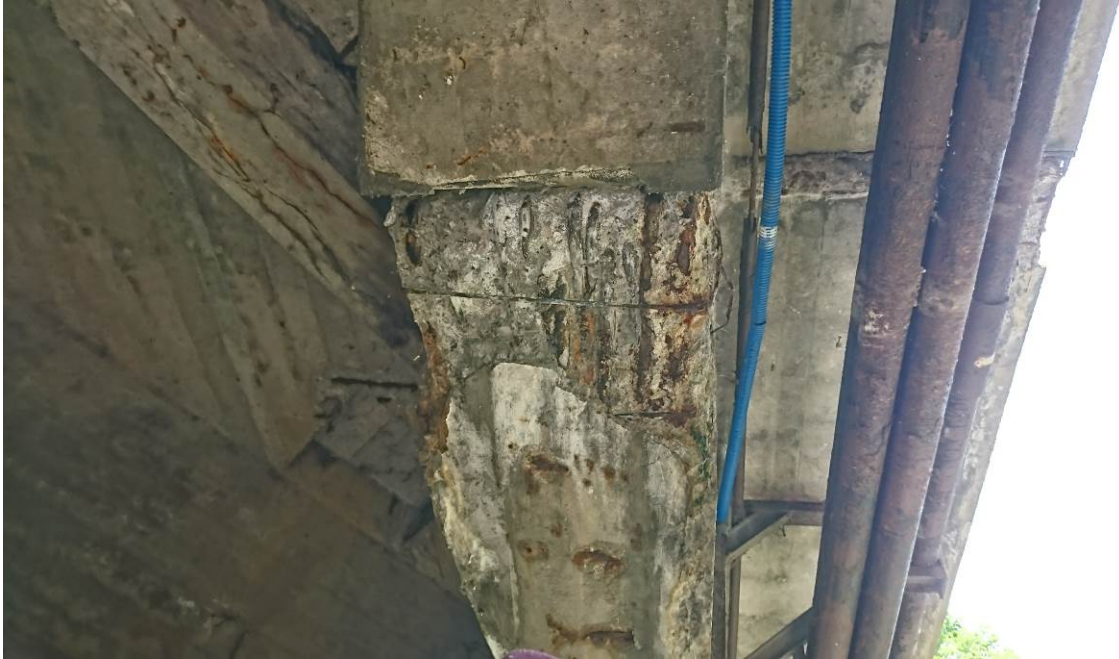
Lokalizacja j.w. – po odkryciu zbrojenia głównego okazało się, że korozja prętów głównych jest minimalna i możliwe jest dalsze wykorzystanie konstrukcji po stosownych naprawach i wzmocnieniach

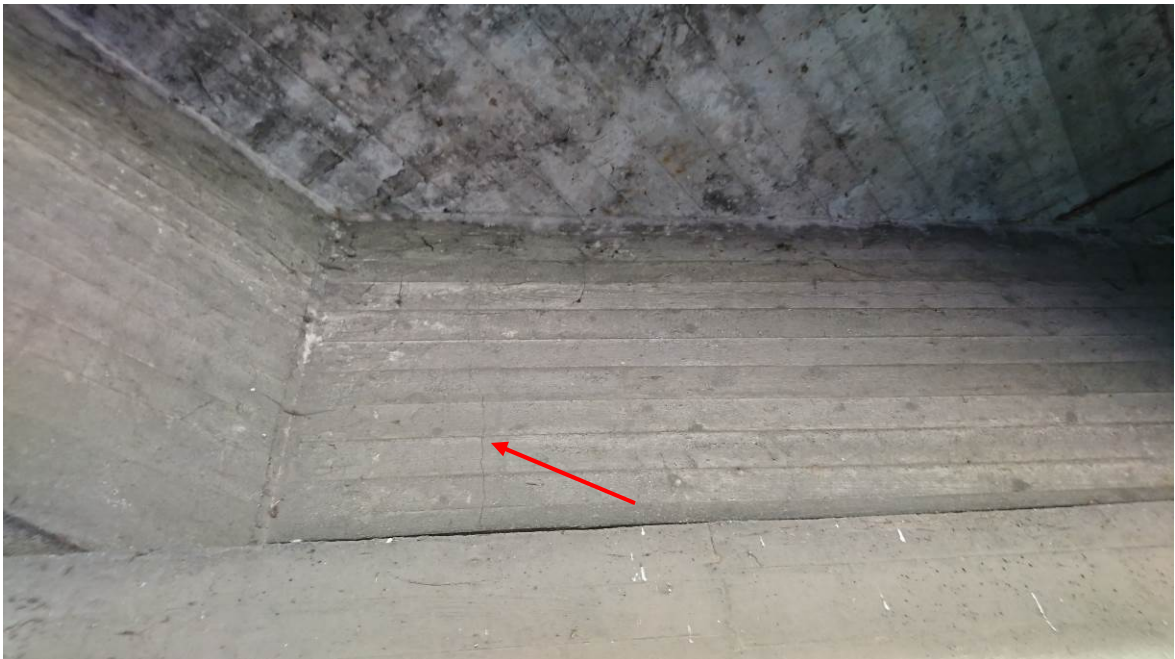
Rysa/pęknięcie skrajnej poprzecznicy nad filarem od strony Kłodzka i DW, widok w kierunku Kłodzka

- pionowe pęknięcia poprzecznic podporowych (nad filarami i przyczółkami) także wskazują na przeciążenie tych elementów, jednak ze względu na ich drugorzędny wpływ na nośność całego obiektu, uszkodzenia te nie są zbyt niebezpieczne;

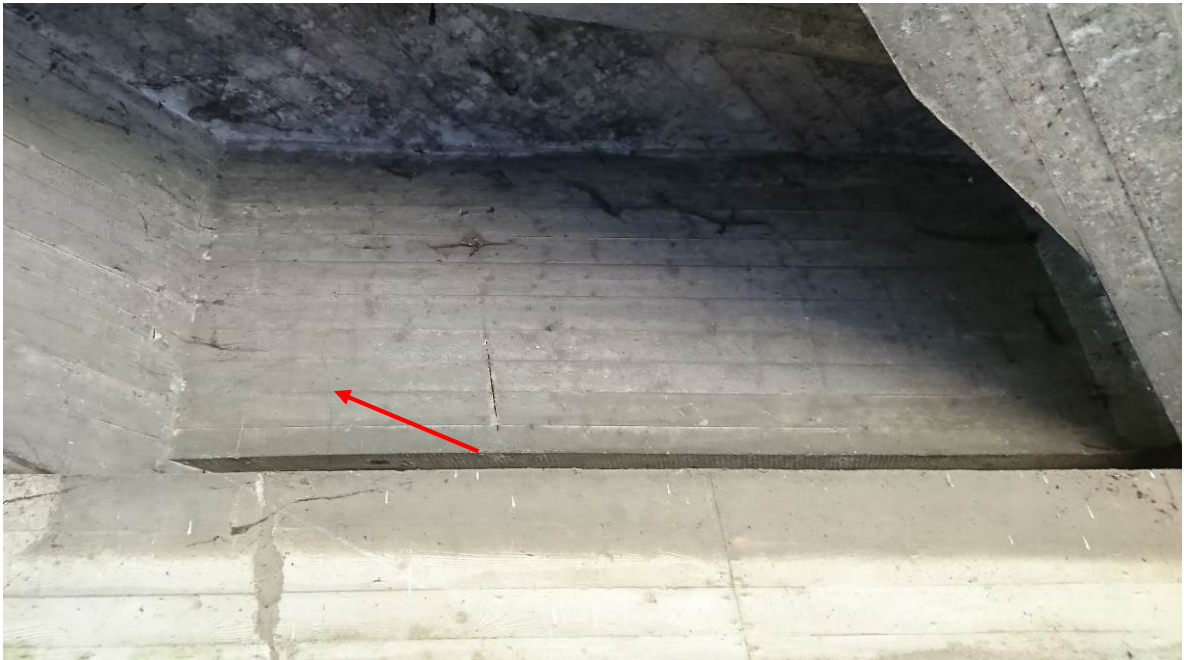
Rysa/pęknięcie środkowej poprzecznicy nad filarem od strony Kłodzka, widok w kierunku Kłodzka

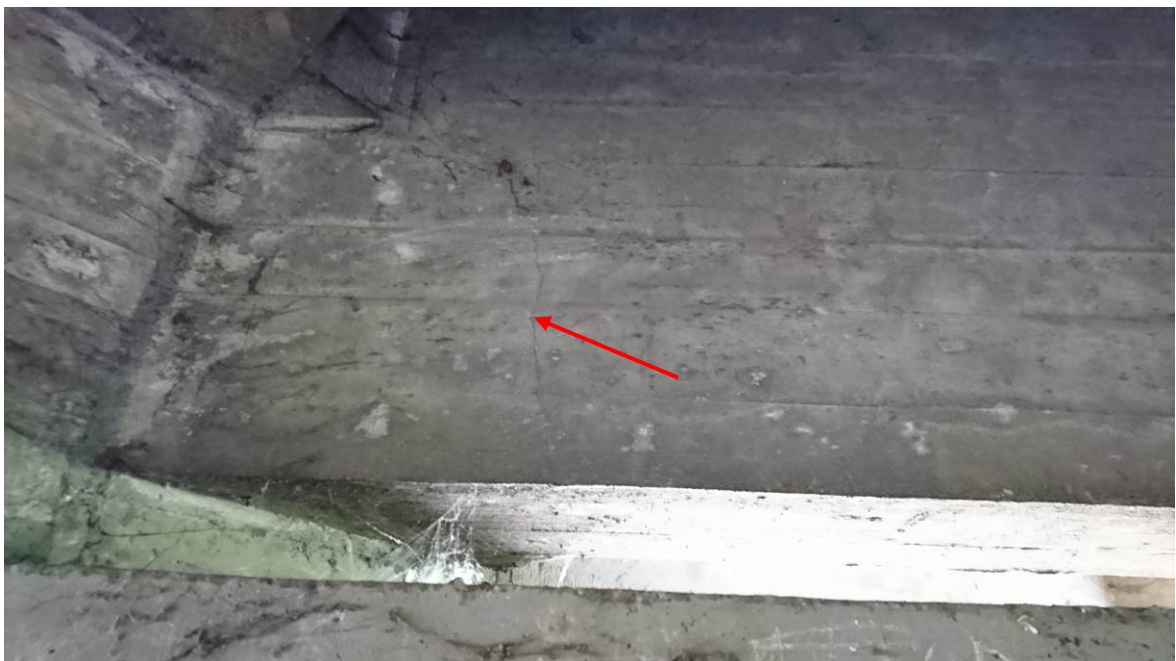
Rysa/pęknięcie środkowej poprzecznicy nad filarem od strony Kłodzka, widok w kierunku Wałbrzycha

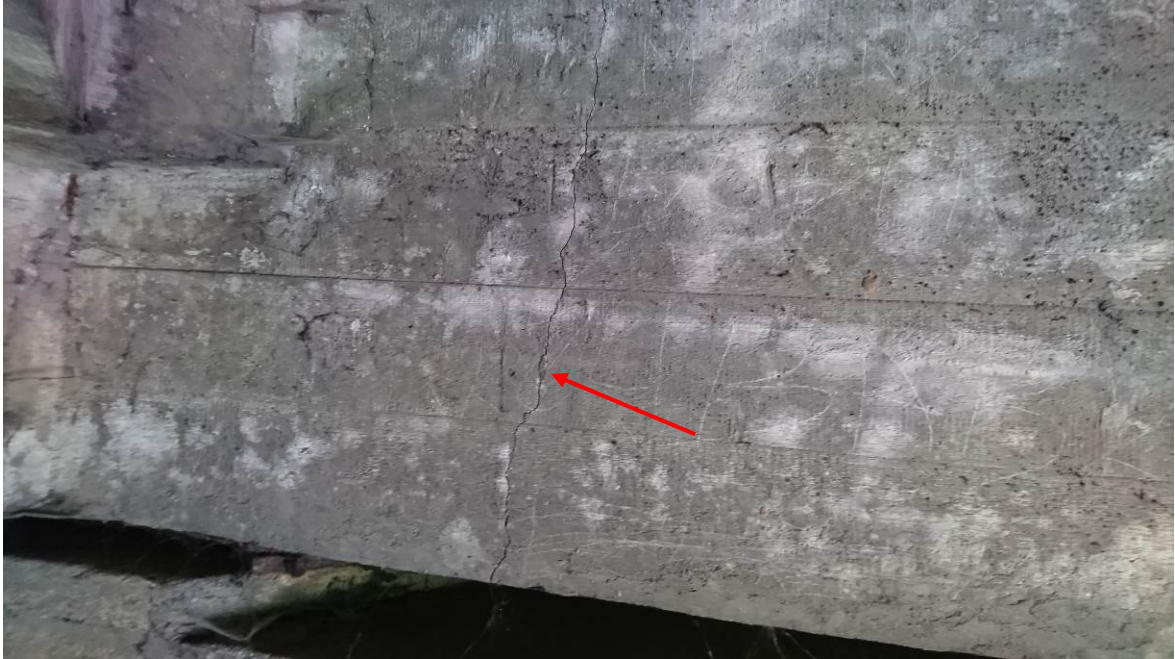
Rysa/pęknięcie środkowej poprzecznicy nad przyczółkiem od strony Wałbrzycha

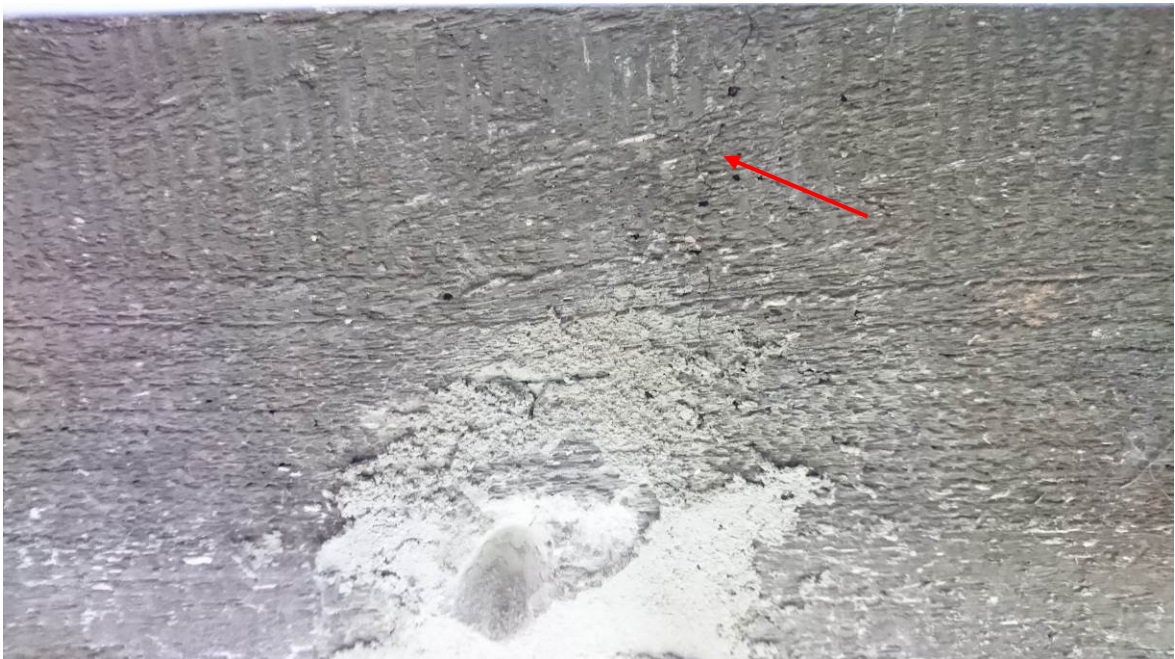
Pęknięcia dźwigarów i poprzecznic mogą być spowodowane przeciążeniem konstrukcji oraz nieuwzględnieniem na etapie projektowania dodatkowych sił wewnętrznych (skręcanie), wynikających ze znacznego skosu przęseł (~45°). Podczas oględzin przęsła zawieszonego ujawniono pionowe rysy w środku rozpiętości skrajnych dźwigarów, co potwierdza wnioski i zalecenia „Ekspertyzy ...”, w której wykazano niedostateczną nośność przęsła oraz zalecono ograniczenie tonażu pojazdów i dodatkowe zawężenie jezdni do jednego pasa ruchu, usytuowanego nad środkowymi dźwigarami przęsła.

Pionowe zarysowanie w środkowej części skrajnego dźwigara przęsła zawieszono od strony DW, poniżej miejsce naprawy po odkrywce zbrojenia

Konstrukcję niosącą przęsła zawieszonego stanowi żelbetowy ustrój płytowo-belkowy, który w obecnej chwili nie ma wystarczającej nośności. Z tego względu projektuje się wzmocnienie w postaci taśm z włókien węglowych, które będą naklejone na spodnich powierzchniach wszystkich dźwigarów głównych przęsła środkowego. Każdy dźwigar wzmacnia dwie taśmy o szerokości 100 mm i grubości 1,2 mm i długości 6,0 m. Usytuowanie taśm po długości dźwigarów ma być symetryczne, tzn. po 3,0 m w każdą stronę od osi poprzecznej przęsła. W przekroju poprzecznym taśmy należy także rozmieścić symetrycznie, tj. zewnętrzne krawędzie taśm powinny znajdować się 7,5 cm od krawędzi belki, pozostawiając między taśmami 5 cm odstępu. Na etapie projektu przyjęto następujące parametry kompozytu węglowego:

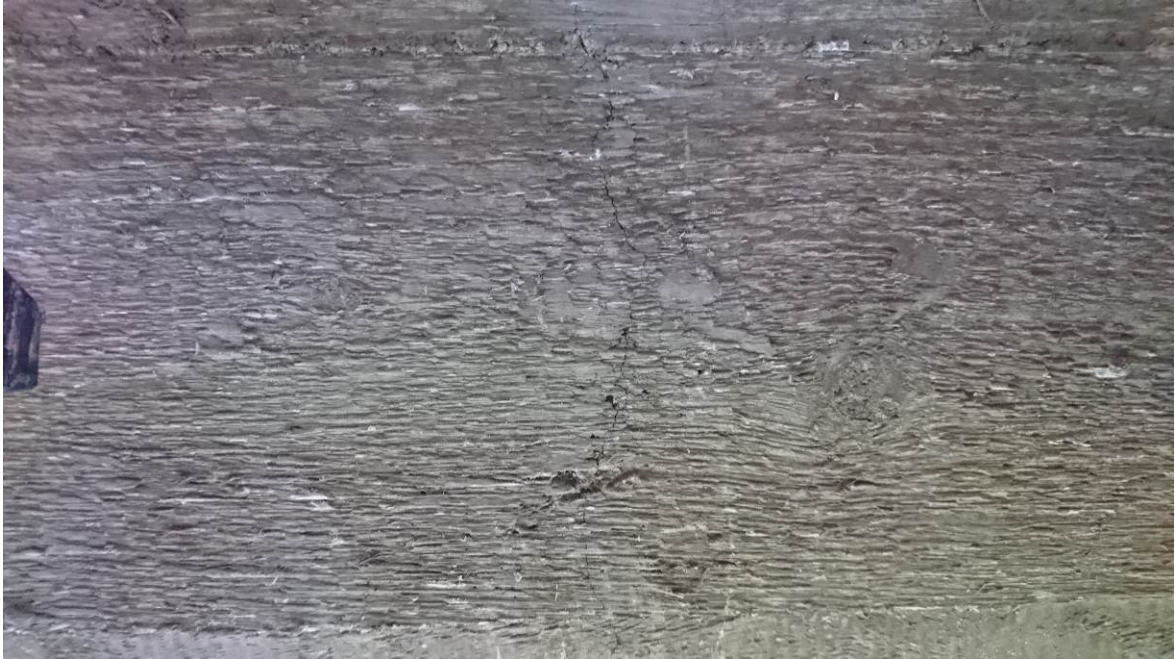
Pionowe zarysowanie na wewnętrznej powierzchni skrajnego dźwigara przęsła zawieszonoego od strony DW, uszkodzenie zlokalizowane w okolicy połowy rozpiętości

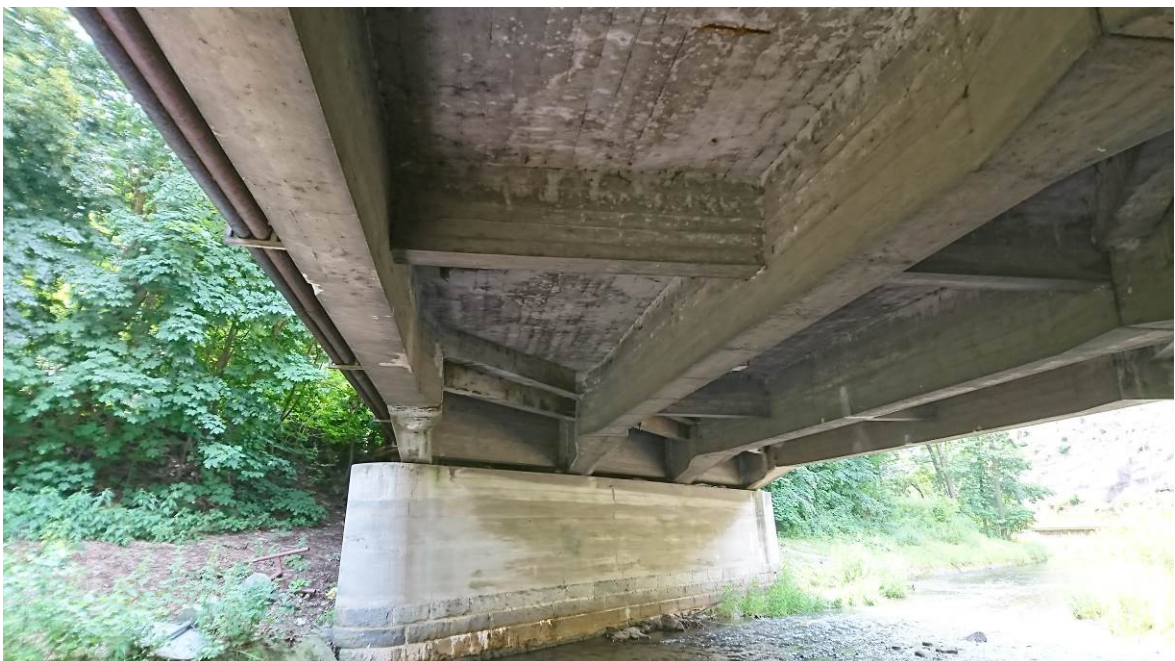
Spód przęsła zawieszonoego, widok w kierunku Kłodzka – przecieki i odbarwienia na spodzie płyty pomostowej oraz miejscowe ubytki betonowej otuliny z odsłoniętym, skorodowanym zbrojeniem

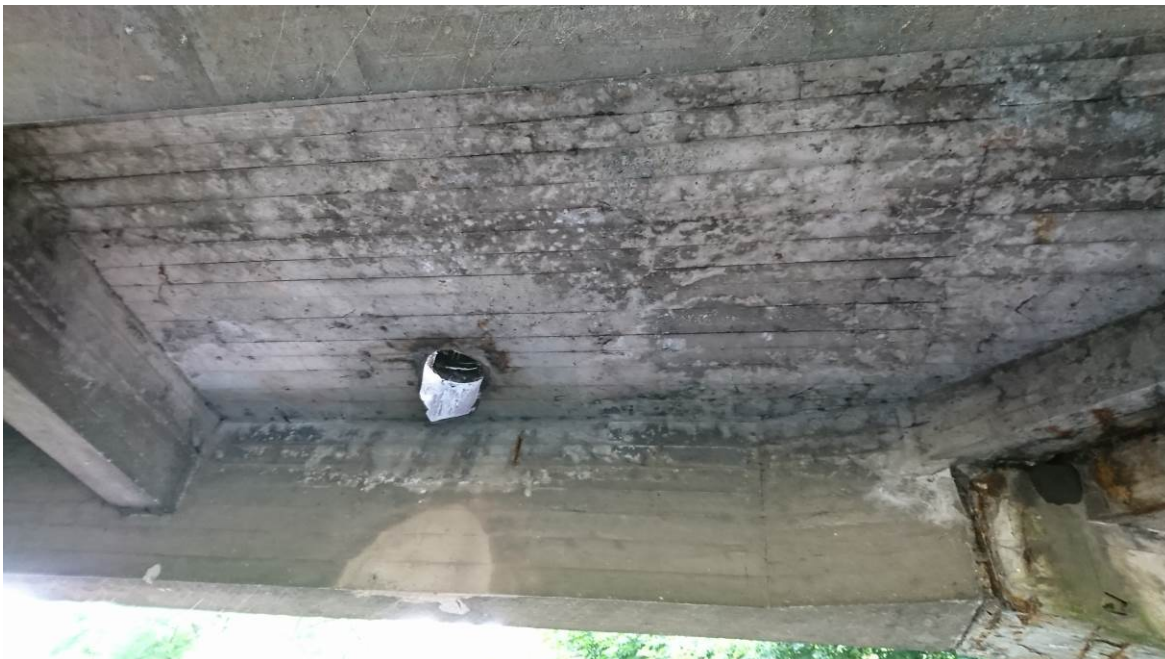
Uszkodzenia j.w., zniszczone elementy systemu odwodnienia są przyczyną zaciekania wód opadowych na boczną i dolną powierzchnię dźwigara głównego (odbarwienia)

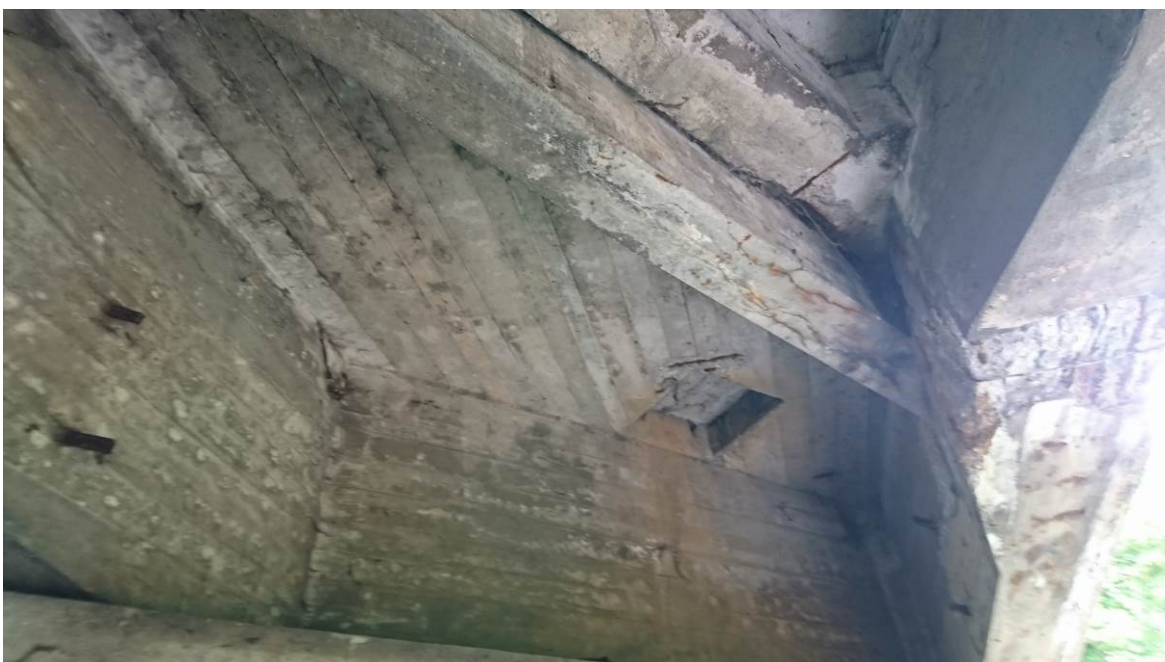
Zacieki i odbarwienia na poprzecznicach i dźwigarach głównych w okolicy przegubu, znaczna degradacja i ubytki powierzchniowych warstw betonu, rdzawe wykwity na poprzecznicach świadczą o korozji zbrojenia, na wsporniku belki odsłonięte zbrojenie
