<i>Zamierzenie budowlane</i>	Zabezpieczenie drogowego obiektu mostowego, typu Gerber, zlokalizowanego w ciągu DW 380 (ul. Marszałka Piłsudskiego) w miejscowości Nowa Ruda
<i>Stadium dokumentacji</i>	PROJEKT REMONTU
<i>Obiekt budowlany</i>	Most drogowy w ciągu drogi wojewódzkiej nr 380 (ul. Marszałka Piłsudskiego) nad rzeką Włodzica w miejscowości Nowa Ruda
<i>Kategoria</i>	XXVIII

Przedmiotem niniejszego opracowania jest: **PROJEKT REMONTU (ZABEZPIECZENIA) MOSTU DROGOWEGO W CIĄGU DW 380 (UL. MARSZAŁKA PIŁSUDSKIEGO) NAD RZEKĄ WŁODZICĄ W MIEJSCOWOŚCI NOWA RUDA**. Remont będzie polegał na wymianie wsporników chodnikowych, wykonaniu nowego nadbetonu na płycie pomostu, dodaniu zewnętrznego wzmocnienia dźwigarów głównych przęsła zawieszzonego mostu oraz miejscowych naprawach pęknięć podpór pośrednich w postaci uszczelnienia (iniekcji) i „zszycia” pęknięcia przyczółka od strony Wałbrzycha. Po remoncie podstawowe parametry obiektu nie ulegną zmianie, tj. światła poziome i pionowe pod przęsłami oraz długości i szerokości samych przęseł będą takie same. Zabezpieczenie przęseł pozwoli na przywrócenie ruchu całą szerokością jezdni oraz uzyskanie nośności użytkowej 30 ton.

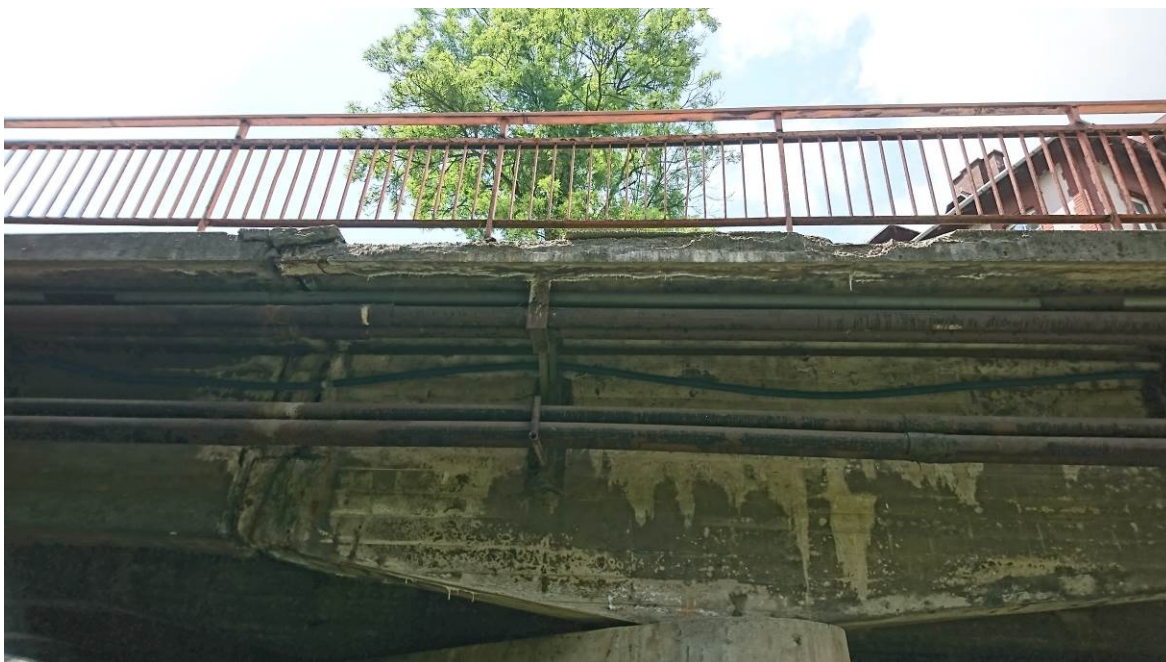
Znaczne ubytki i wykruszenia betonowego gzymsu – wspornik chodnikowy nad filarem od strony Wałbrzycha, widok od strony GW

- Naprawę skorodowanych powierzchni betonu w okolicy przegubów układu Gerbera;
- Wymianę wsporników chodnikowych oraz dodanie nowego nadbetonu na płycie pomostu;

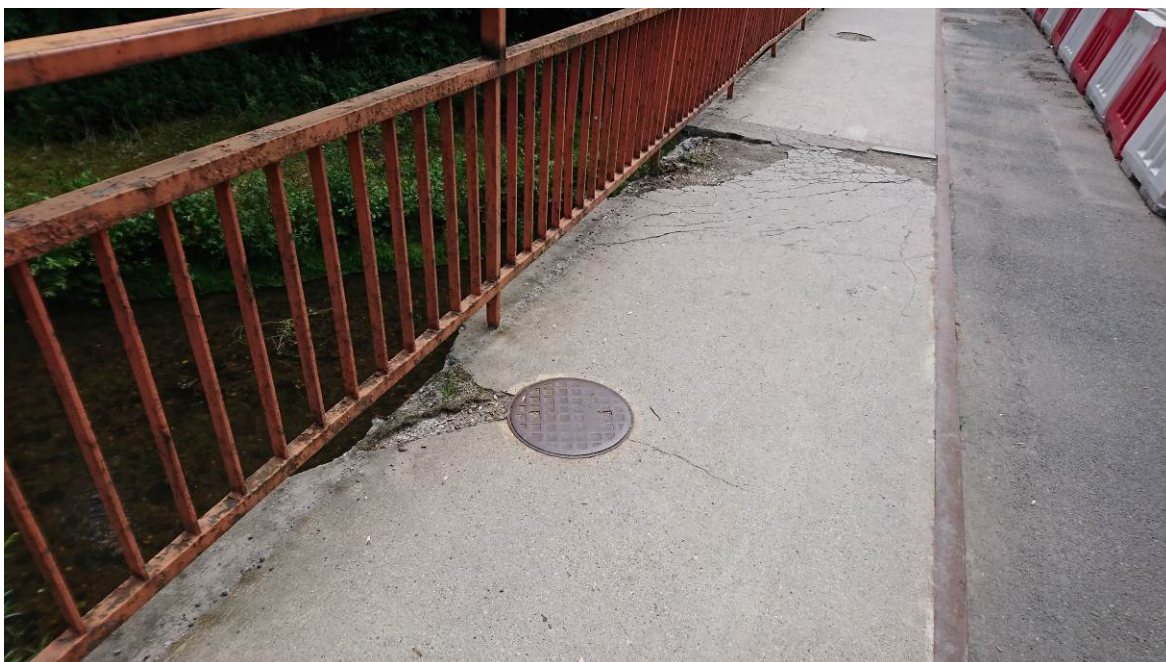
Znaczne ubytki i wykruszenia betonowego gzymsu – wspornik chodnikowy nad filarem od strony Wałbrzycha, widok w kierunku Kłodzka, korozja na elementach balustrady

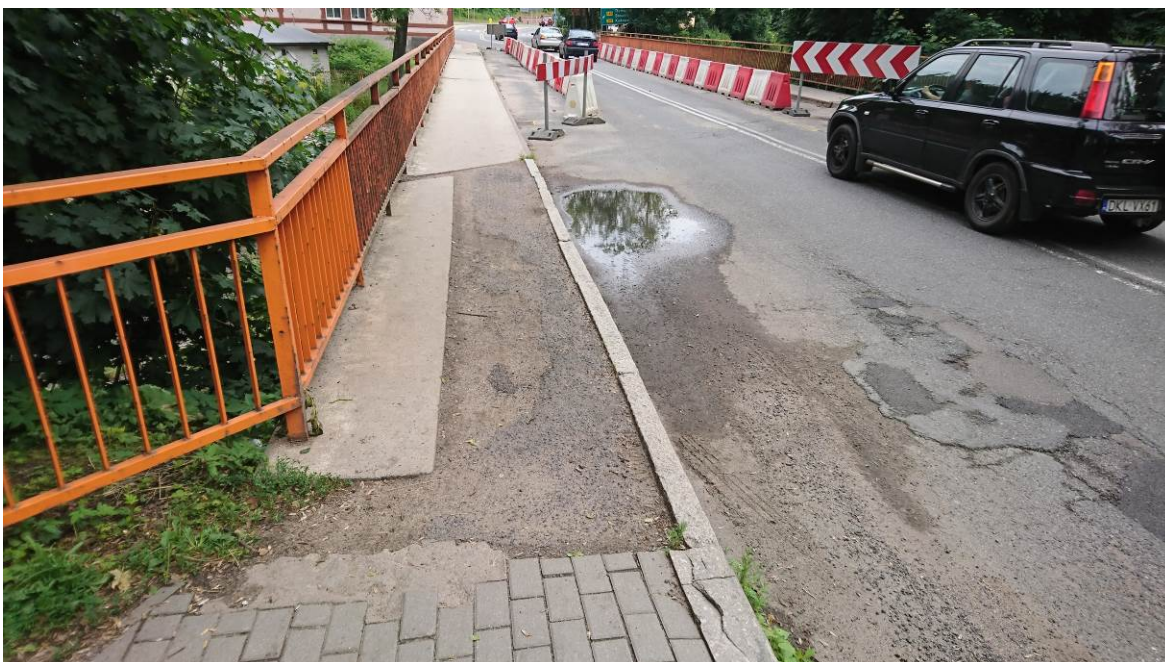
Dojazd od strony Kłodzka – spękania i nierówności nawierzchni z zastoiskami wody opadowej, obniżona i zniszczona bitumiczna nawierzchnia chodnika pomiędzy skrzydłami przyczółka, widoczne zawężenie jezdni na obiekcie

- Wymianę uszkodzonego (zdeprawowanego) systemu odwodnienia – wpusty i rury spustowe;
- Wymianę zniszczonej i wyeksploatowanej nawierzchni jezdni na obiekcie i dojazdach oraz izolacji pomostu;
