Zarząd Dróg Powiatowych w Kłodzku

Dokumentacja geologiczno – inżynierska

stan podłoża i skarpy w rejonie osuwiska powstałego przy drodze powiatowej

nr 3301D Duszniki Zdrój - Zieleniec w km 12,749.50 – 12,760.00

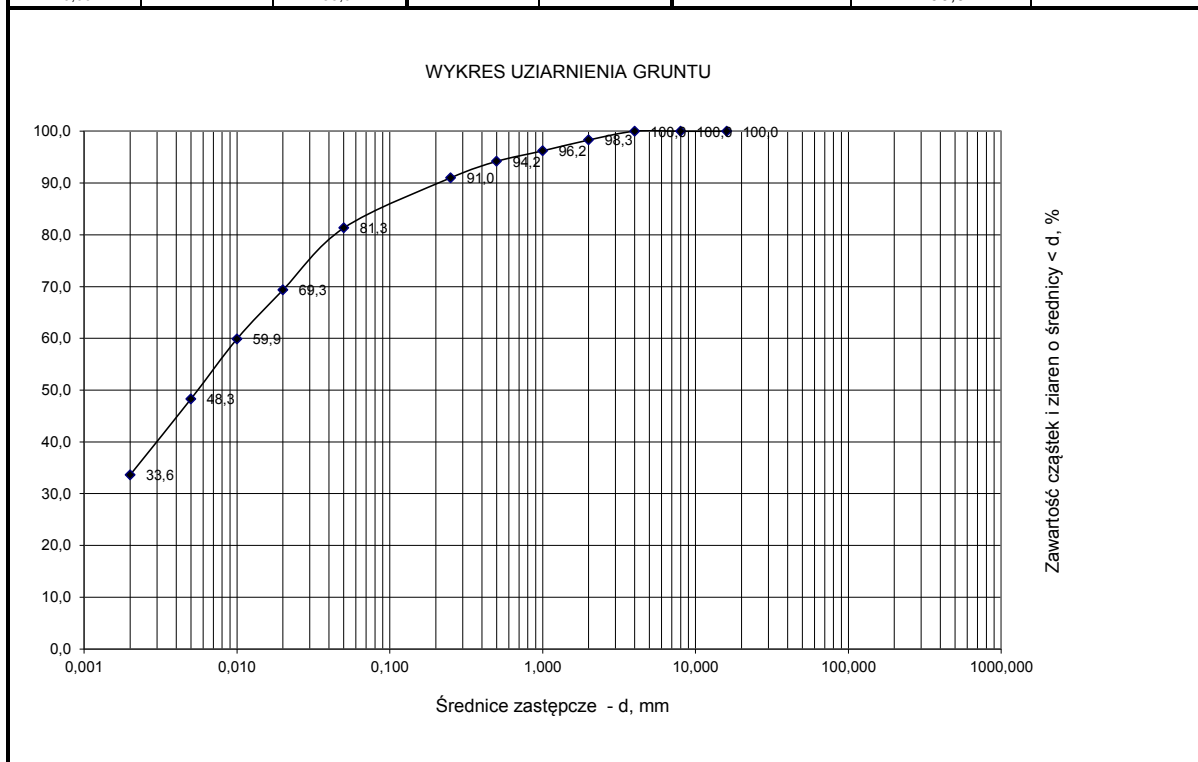
Lokalizacja/ temat	Droga powiatowa nr 3301D Duszniki Zdrój - Zieloniec km 12,749.50 – 12,760.00						
Otwór	O-1						
Głębokość	3,00-3,50 m. p.p.t.						
Data badania							
Zawartość CaCO ₃ [%]	<1						
Nazwa rodzaju gruntu wg PN-86/B-02480	II						
FRAKCJE UZIARNIENIA GRUNTU WG PN-86/B-02480							
Kamienista, f _k	d > 40 mm, [%]	0,0					
Żwirowa, f _z	40 ≥ d > 2 mm, [%]	1,7					
Piaskowa, f _p	2 ≥ d > 0,05 mm, [%]	17,0					
Pyłowa, f _r	0,05 ≥ d > 0,002 mm, [%]	47,7					
łłowa, f _ł	0,002 ≥ d mm, [%]	33,6					
DANE WEJŚCIOWE DO WYKONANIA OBLICZEŃ							
Wymiary ziaren φ d w mm	Ciężar g	Zawartość frakcji w % od G	OBLICZENIA	Wymiary ziaren φ d w mm	Zawartość frakcji w % od G	Krzywa uziarnienia	
			G _s = 2,330			100,0	
			ΣG _p = 1,514	40,0		100,0	
16,0 - 40,0		0,00	G _c = 22,040	16,0		100,0	
8,0 - 16,0	0,000	0,00	G = 25,884	8,0	0,0	100,0	
4,0 - 8,0	0,000	0,00	D = 0,518	4,0	0,0	100,0	
2,0 - 4,0	0,438	1,69	SPRAWDZENIE		2,0	1,7	98,3

1,0 - 2,0	0,542	2,09			1,0	2,1	96,2
0,5 - 1,0	0,527	2,04	Σ = 100,00		0,5	2,0	94,2
0,25 - 0,5	0,823	3,18	OCENA	OK.	0,25	3,2	91,0
0,05 - 0,25		9,67			0,05	9,7	81,3
> 0,05	0,421		81,32		0,02	12,0	69,3
0,02 - 0,05	0,359	11,98	69,35		0,01	9,5	59,9
0,01 - 0,02	0,310	9,47	59,88		0,005	11,6	48,3
0,005 - 0,01	0,250	11,59	48,29		0,002	14,7	33,6
0,002 - 0,005	0,174	14,68	33,61		< 0,002	33,6	
< 0,002		33,61			Σ =	100,0

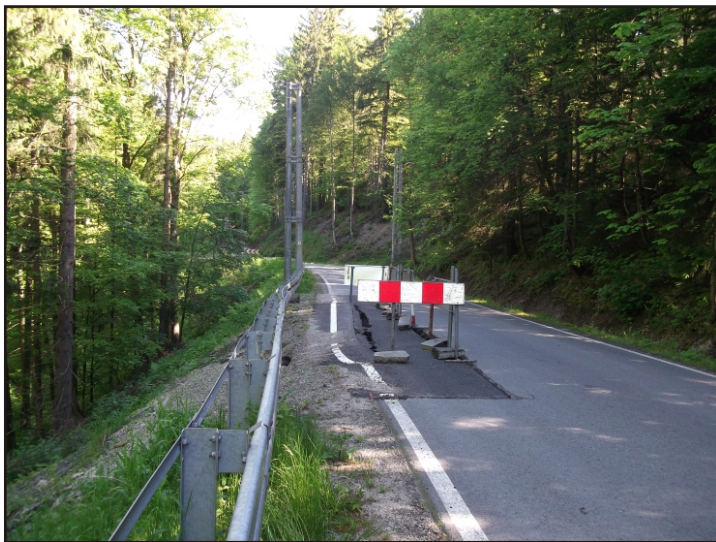
Fot.1. Panorama ogólna. Rejon powstałego osuwiska.

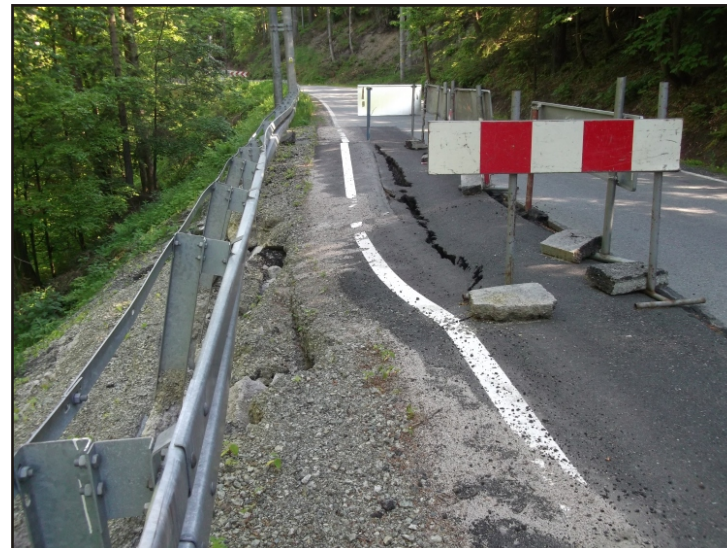
Zjawisko geodynamiczne, pierwotnie w postaci ugięcia nawierzchni asfaltowej a następnie rozerwania podłużnego jezdnii, powstałe na drodze powiatowej nr 3301D na odcinku Duszniki Zdrój – Zieleniec. Na skutek intensywnych opadów na przełomie maja - czerwca 2014 r. powstało osuwisko obejmujące stromą skarpe działki ew. nr. 24/285 oraz jezdnię w obrębie działki ew. nr. 25. W chwili obecnej krawędź osuwiska znajduje się poza prawym śladem koła nawierzchni drogi powiatowej. Uszkodzona została nawierzchnia drogi wraz z podbudową

Fot.2. Widoczne ugięcie nawierzchni asfaltowej.

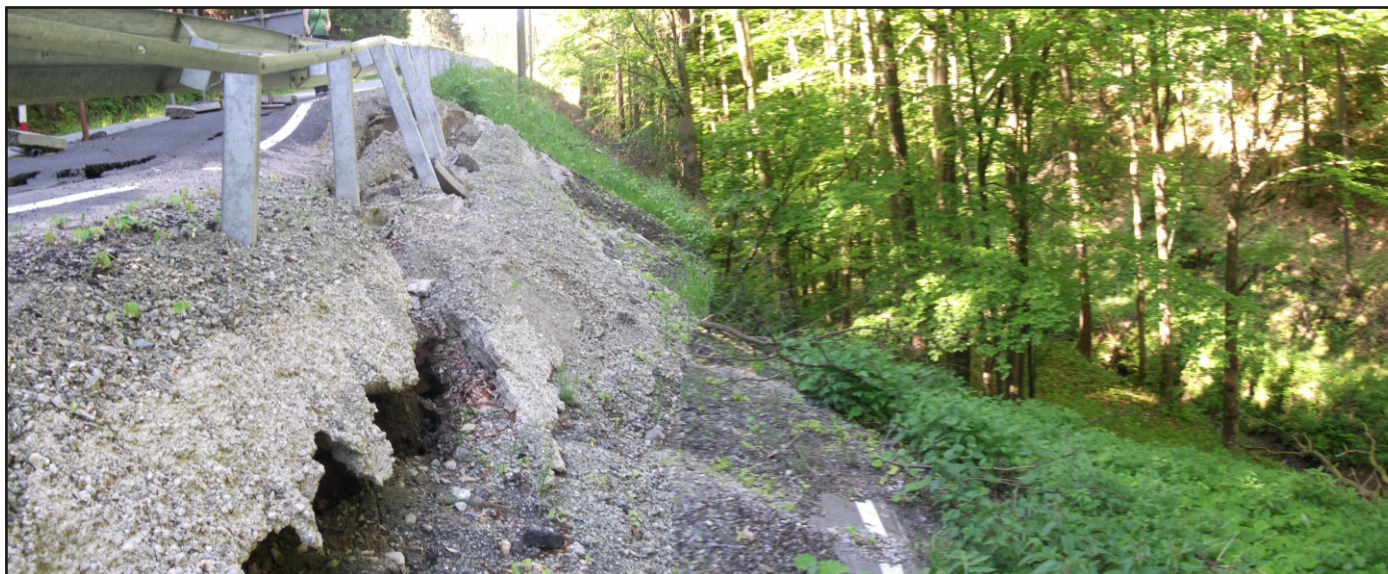
Geodynamika procesu osuwiskowego wywołana została infiltracyjnym przepływem wód opadowych i roztopowych z rowu przyskarpowego, pod i poprzez dobrze przepuszczalną konstrukcję drogi, po skarpię dalej do potoku Bystrzycy Dusznickiej. Przepływ infiltracyjny wody przez konstrukcję drogi i wibracja, spowodowały utratę nośności ilów zalegających pod konstrukcją drogi i na warstwie mułowców kredowych. Materiał zwietrzelinowy w stropowej części kredy jako eluwiów kredy po namoknięciu uległ fizycznej destrukcji tj. uplastycznieniu, rozłusowaniu a następnie wypłukaniu co doprowadziło do częściowego uszkodzenia konstrukcji drogi powiatowej 3301D.

Fot.3. Panorama ogólna. Widok ugięcia nawierzchni asfaltowej, zbocze stromej skarpy oraz cieku wodnego u podnóża zbocza. Wyraźna kawerna o charakterze infiltracyjnym wody opadowej z rowu przyskarpowego.

1. Obszar osuwiska należy zabezpieczyć przed dalszym, szkodliwym działaniem wody, w tym opadowej, która, infiltrując z rowu przyskarpowego w podłoże była przyczyną powstania procesu osuwiskowego. Proponujemy ograniczyć infiltrację wody z rowu przyskarpowego poprzez spryskanie emulsją asfaltową odcinka rowu powyżej zapadliska na długości 8,00 – 10,00 m w kierunku Zieleńca.

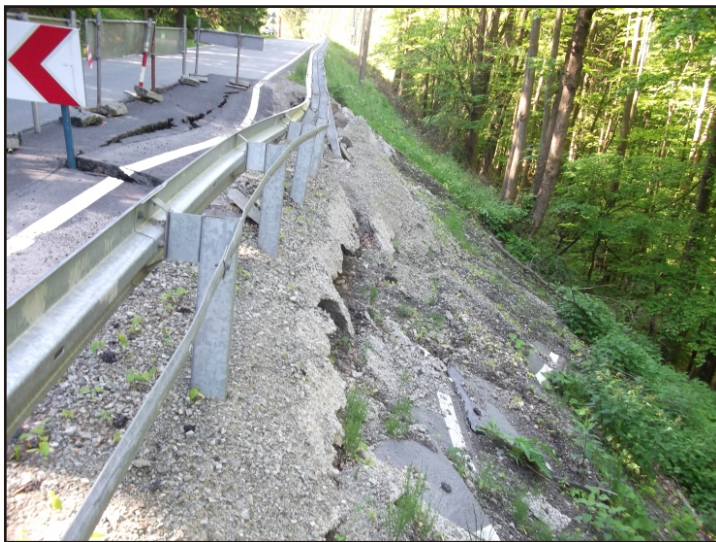
Uszkodzeniu i zniszczeniu uległa zarówno nawierzchnia jak i barierka energochłonna na odcinku około 18 m. Widoczna na długości 17,50 m, łąta nowo położonego asfaltu i grubego betonu świadczy o wcześniej pojawiających się problemach wskazujących na czynną dysfunkcję drogi na tym odcinku.

Fot.4. Widoczna zniekształcona barierka energochłonna na skutek przemieszczonych mas gruntowych.

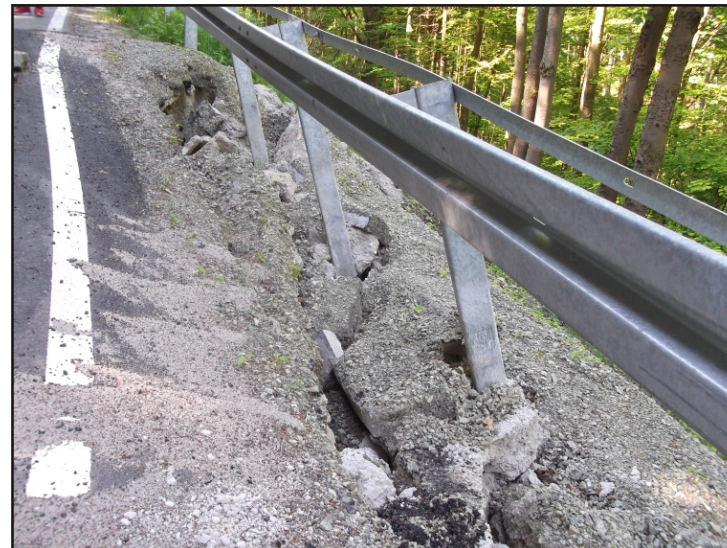
na szerokości pasa drogowego, na długości 10,5 m. W nawierzchni drogi widoczne są liczne szczeliny i pęknięcia równoległe do osi drogi w nawierzchni sięgające do głębokości 0,50m i większej. Wypłukany materiał podbudowy piaszczysto-żwirowy, z kamienia łamanego, uplastycznionej materiału koluwium, zwietrzliny -ilastej mułowców został grawitacyjnie przemieszczony po powierzchni skarpy w dół zbocza. Koluwium osuwiska wypełniają: kruszywa łamane podbudowy, nieforemne bloki betonu, stabilizacji i płyty asfaltu oraz zwietrzały mułowiec. Mułowiec po namoknięciu rozpada się tworząc podzielną kostkową pokrytą wodą błonkową. Woda błonkowa na powierzchni mułowca tworzy płaszczyzny poślizgowe. Luźny i uplastyczniony materiał z osuwiska samoczynnie, grawitacyjnie zdeponowany został na skarpię zbocza. Zajmuje on $\frac{3}{4}$ jego powierzchni. Stan koluwium, luźny miejscami plastyczny i miękkoplastyczny z objawami plastycznego pełzania.

Fot.5. Uszkodzona podbudowa drogi.

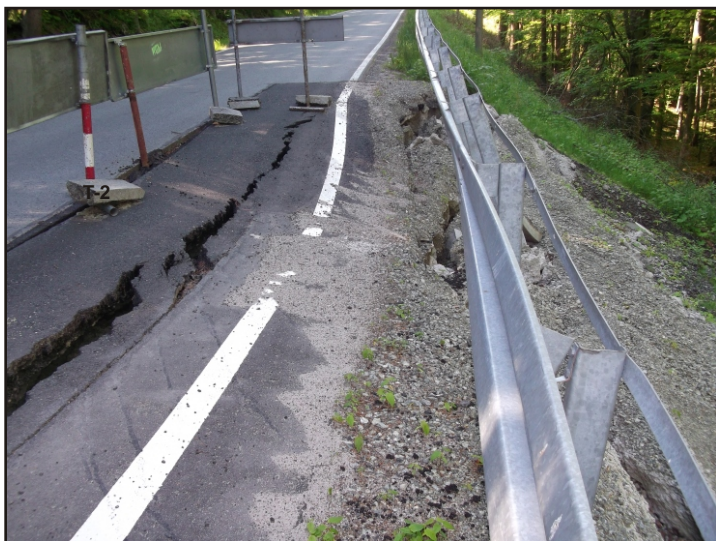
Fot.6. Widoczny zrekonstruowany a obecnie uszkodzony fragment jezdni asfaltowej w postaci łąty o długości 17,50 m..

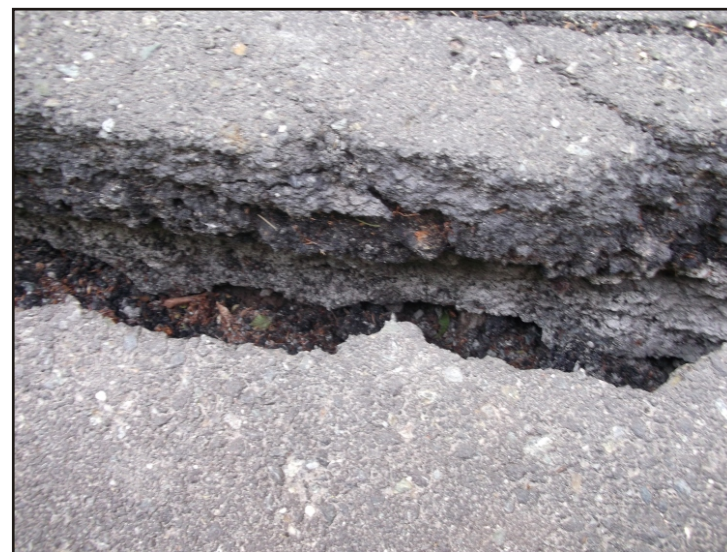
Fot.7. Szczeliny i pęknięcia w jezdni asfaltowej oraz podbudowie drogi o długości 10,50m, osiagające 0,50 m głębokości, powstałe w wyniku osunięcia się gruntu.

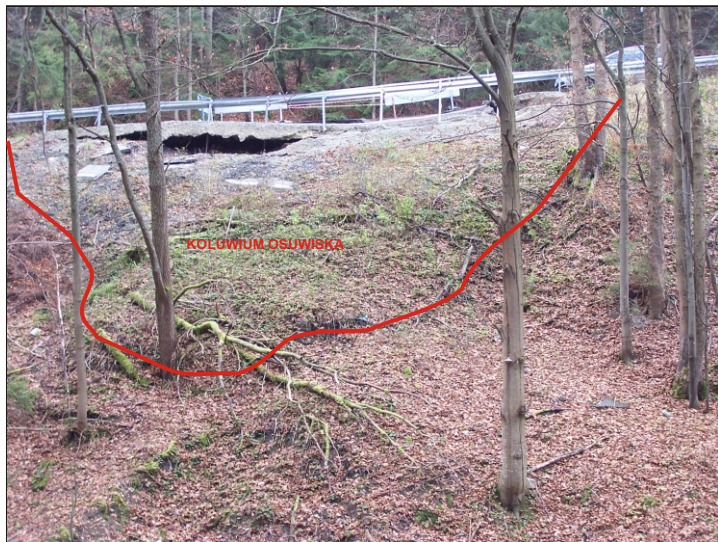
Fot.8. Zasięg koluwium osuwiska.

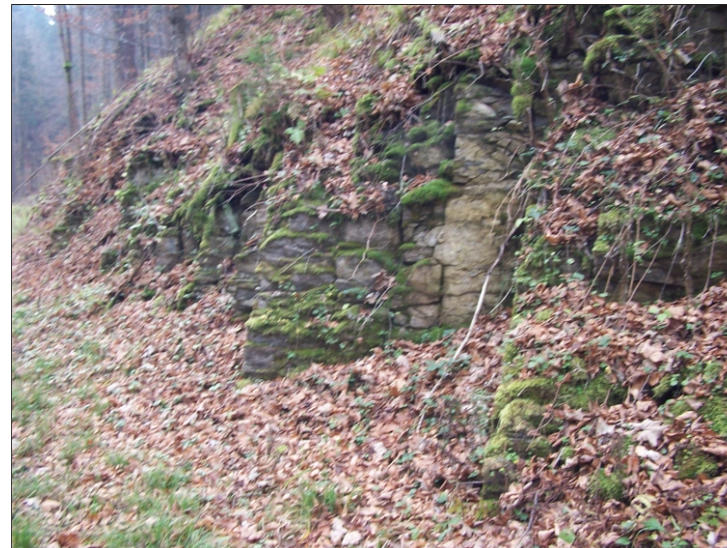
Fot.9. Wychodnia skał margli krzemionkowych w dolinie potoku.

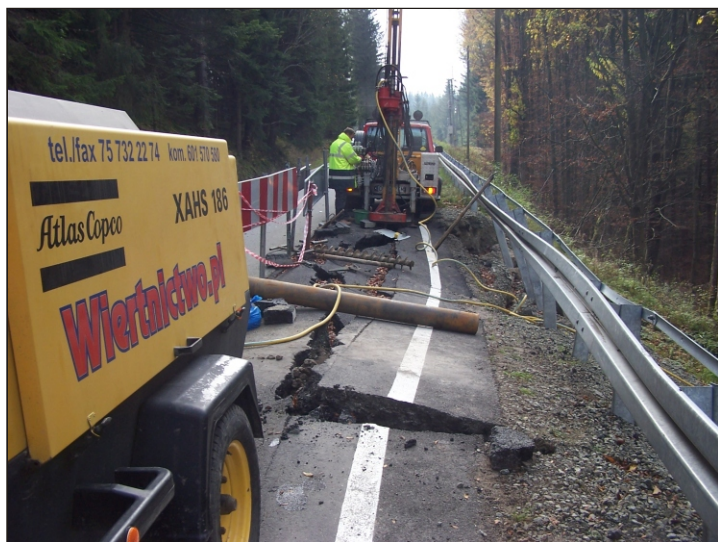
Fot.10. Prace terenowe. Wiercenie otworu O-2.

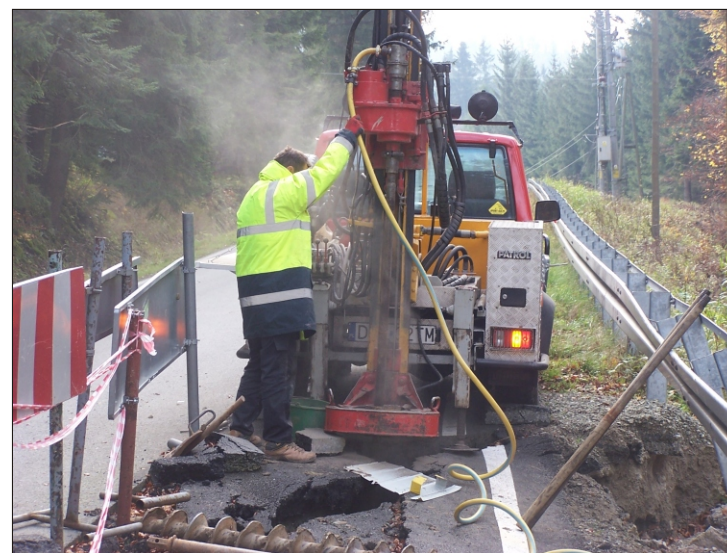
Fot.11. Wiercenie skał od głębokości 3,00 - 7,00 m. p.p.t. za pomocą młotka udarowego.
