OGÓLNA CHARAKTERYSTYKA OBIEKTU WRAZ I ISTOTNYMI PARAMETRAMI TECHNICZNYMI

1. Opis przedmiotu zamówienia

Projekt przewiduje wykonanie przebudowy chodnika w ciągu drogi powiatowej nr 3235D ulica Zdrojowa w Długopolu Zdrój z ułożeniem nowej nawierzchni na chodnikach z kostki brukowej betonowej.

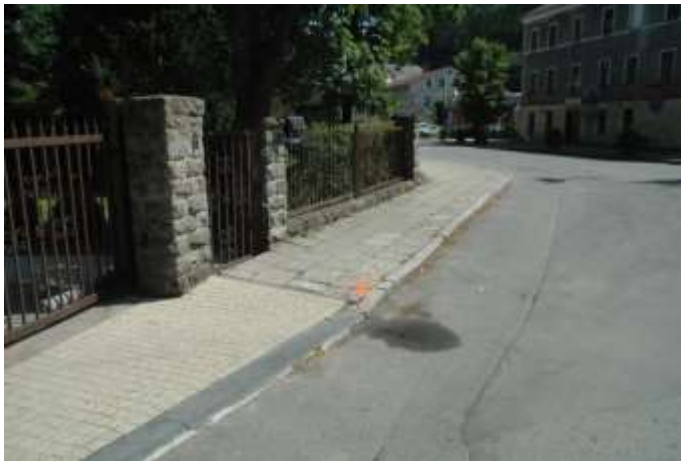
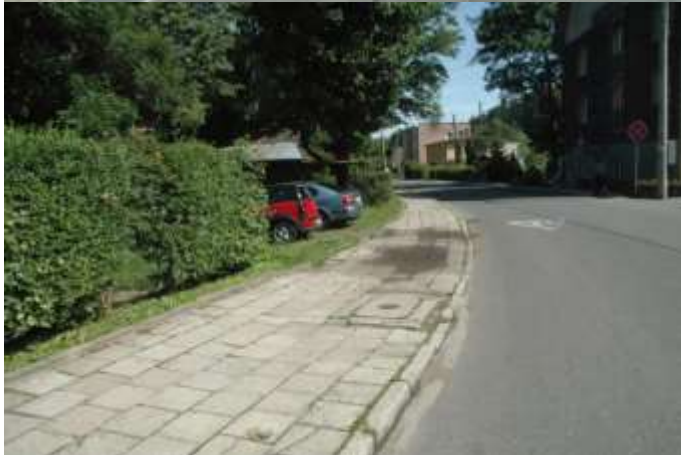
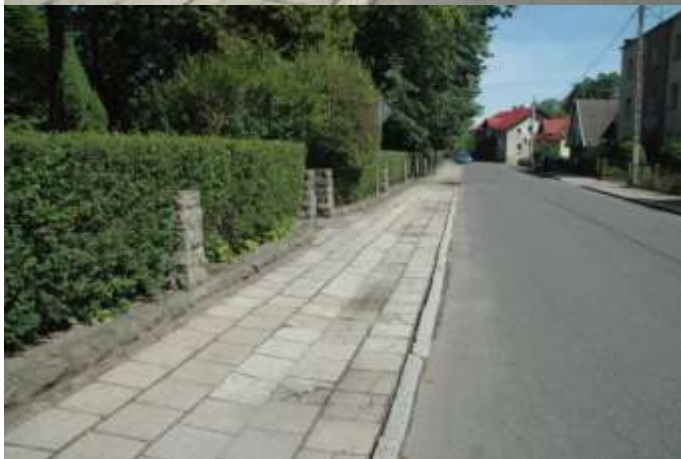
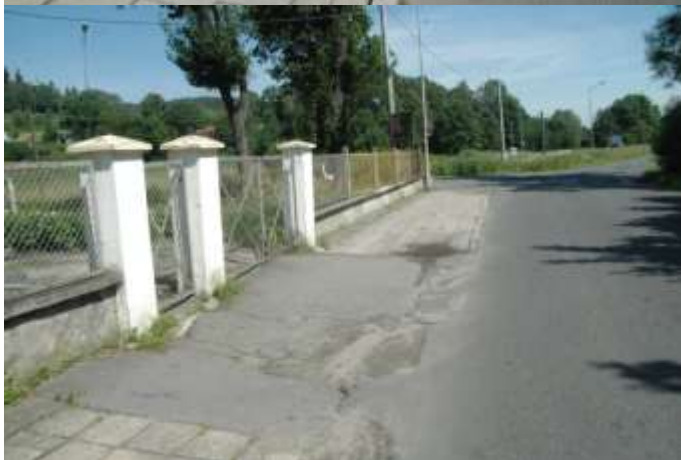
Lokalizacja przebudowy chodnika w materiale fotograficznym

Istniejący chodnik na całym odcinku jest w złym stanie technicznym:

W wielu miejscach istniejący chodnik ma zniszczoną nawierzchnię, elementy odwodnienia zamulone lub brak. Występują podłużne koleiny i poprzeczne nierówności. Zjazdy z masy bitumicznej w złym stanie technicznym.
