| Tytuł: DOKUMENTACJA GEOLOGICZNO - INŻYNIERSKA<br>dla oceny warunków geologiczno-inżynierskich podłoża<br>w rejonie osuwiska powstałego na skarpie zbocza przy drodze powiatowej nr 3232D<br>przy ul. Wojska Polskiego 10 w Międzygórzu | | | | |

OSUWISKO PRZY DRODZE POWIATOWEJ 3232D WZDŁUŻ UL. WOJSKA POLSKIEGO W MIĘDZYGÓRZU

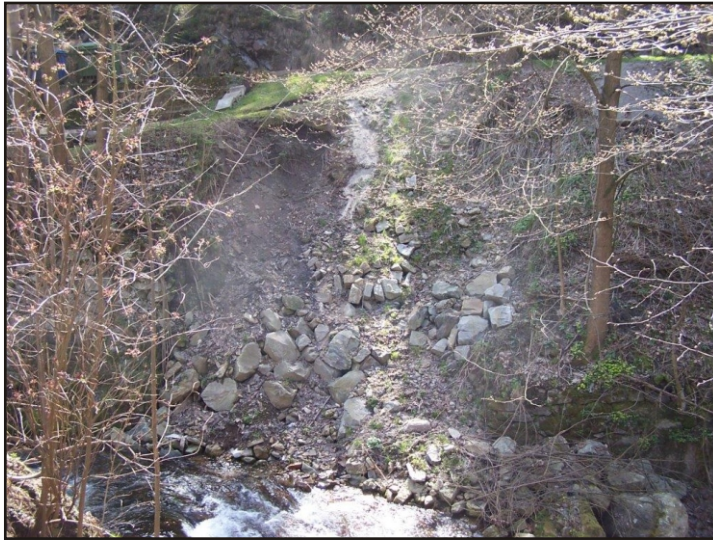
Fot.1. Międzygórze. Droga nr 3232D. Panorama na osuwisko. Nisza osuwiska w rejonie budynku nr 10 przy ul. Wojska Polskiego. Widoczne bloki kamienne-pozostałość po ścianie muru oporowego.

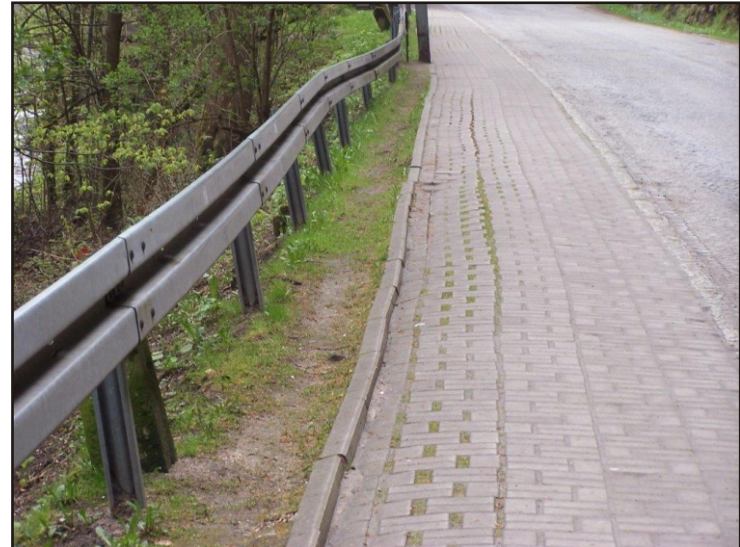
Fot.2. Widoczna zniekształcona barierka energochłonna na skutek przemieszczonych mas gruntowych. Niestabilna kostka i krawężniki w chodniku. Widoczne koleiny oraz odspojenia w kostce brukowej.

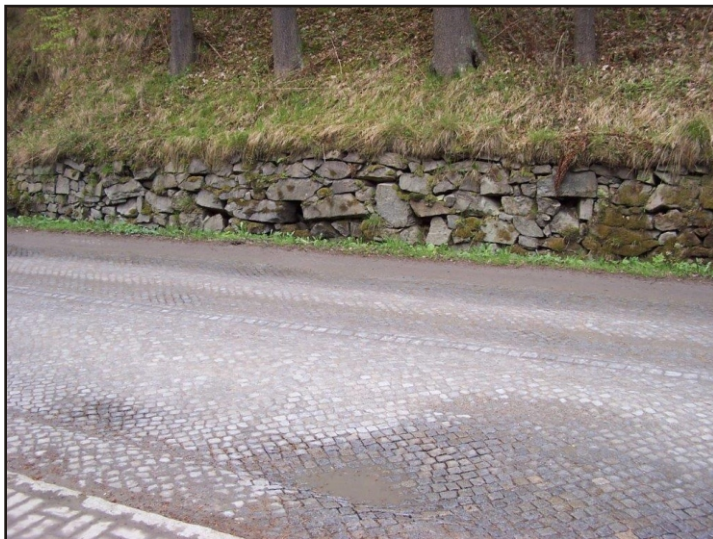
Fot.3. Widok muru oporowego wykonanego z bloków granitognejsu z ubytkami bloczków kamiennych w ścianie muru oporowego. Widoczne koleiny na prawym pasie jezdni, na lewym zastoiska wody w obniżeniach, koleinach nawierzchni drogi.

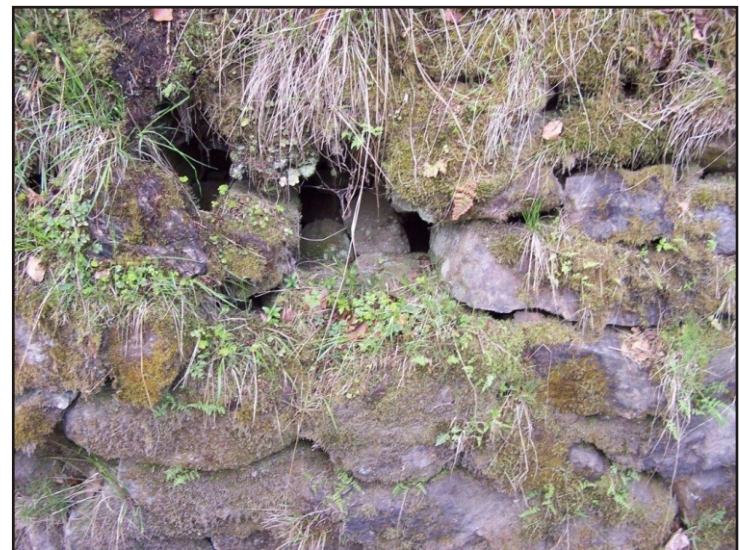
Fot.4. Mur oporowy na przeciwstoku o grubości 0,70 - 1,00m i wysokości 2,00 - 2,20m. Widoczne ubytki bloczków skalnych. Za ścianą wewnętrzną muru pustki o grubości 0,10 - 0,20m.

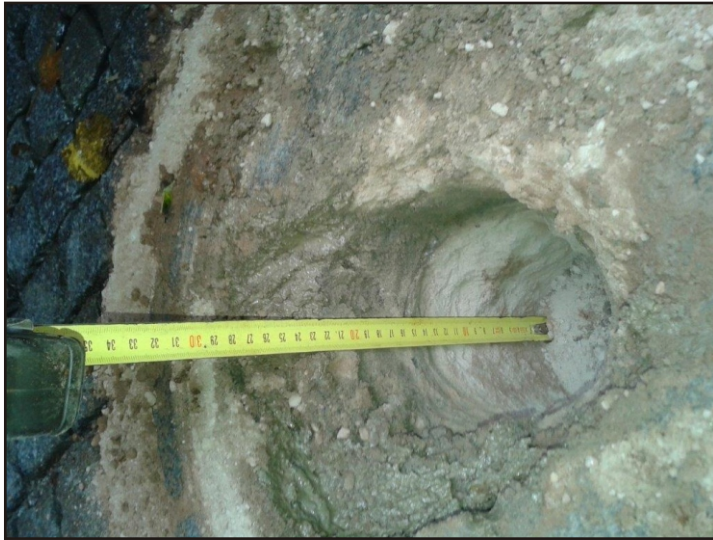
Fot.5. Międzygórze. Droga nr 3232D. Otwór nr 1.  
Pod 5 - 7 cm warstwą kostki granitowej stabilizacja  
piaskowo-cementowa h = 15 cm.

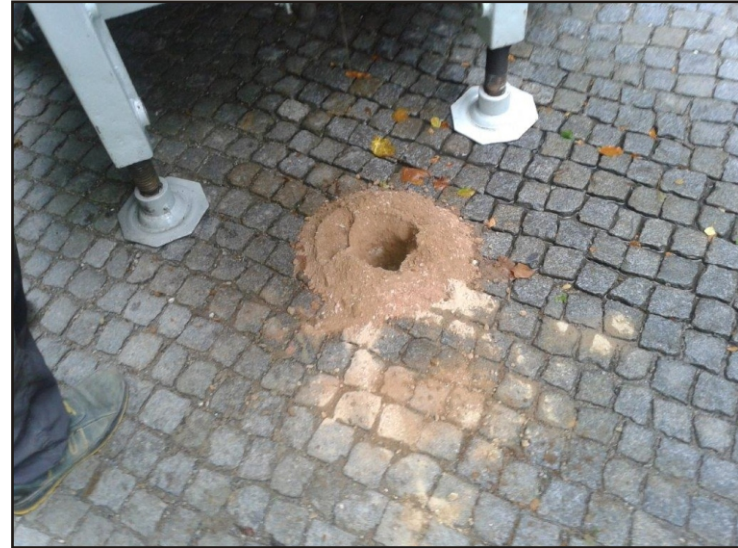
Fot.6. Międzygórze. Droga nr 3232D. Otwór nr 1.  
Głębokość 15-50 cm. Warstwa podbudowy z kruszywa łamanego  
barwy ciemnożółto - szarej.

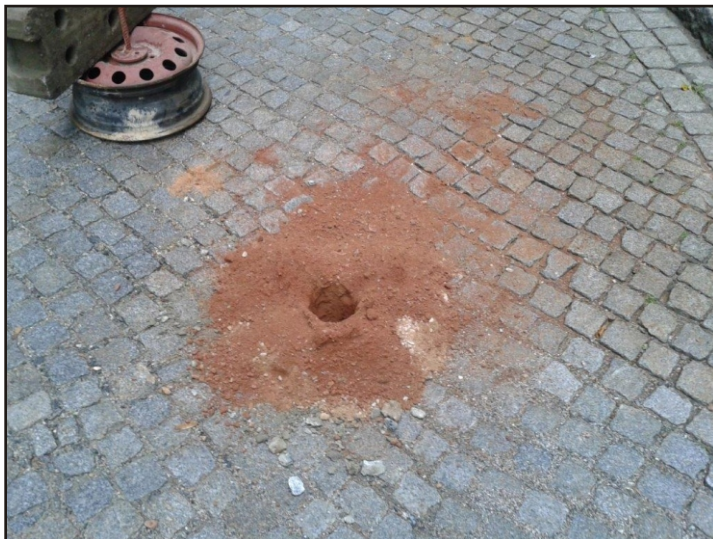
Fot.7. Międzygórze. Droga nr 3232D. Otwór nr 4.  
Głębokość 0,30-1,5m. Zwiercony odcinek stropu gnejsu płytowego.

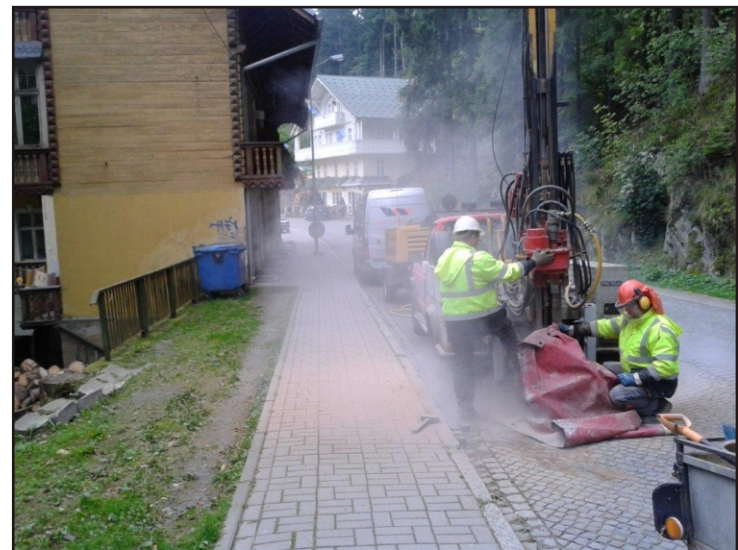
Fot.8. Międzygórze. Droga nr 3232D. Otwór nr 5.  
Wiercenie udarowe. Pobór prób zwierconej skały z głębokości 4,0 m p.p.t..  
Otwór badawczy zlokalizowano w rejonie niszy osuwiska.

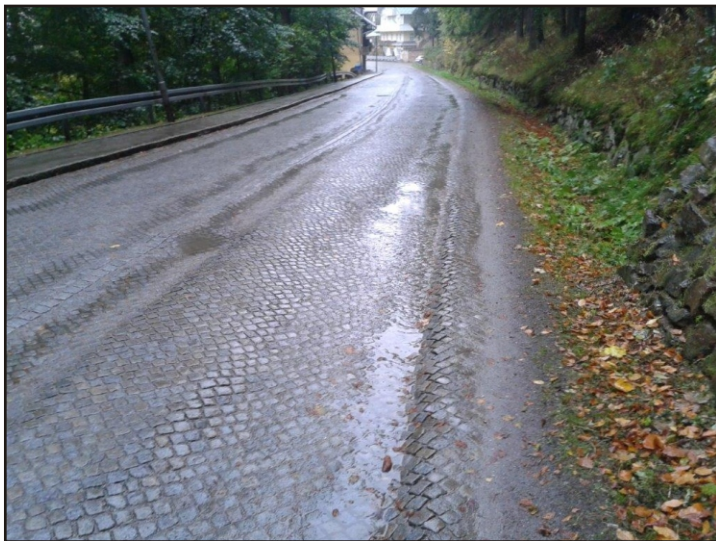
Fot.9. Międzygórze. Droga nr 3232D.  
Widoczne koleiny wypełnione wodą.

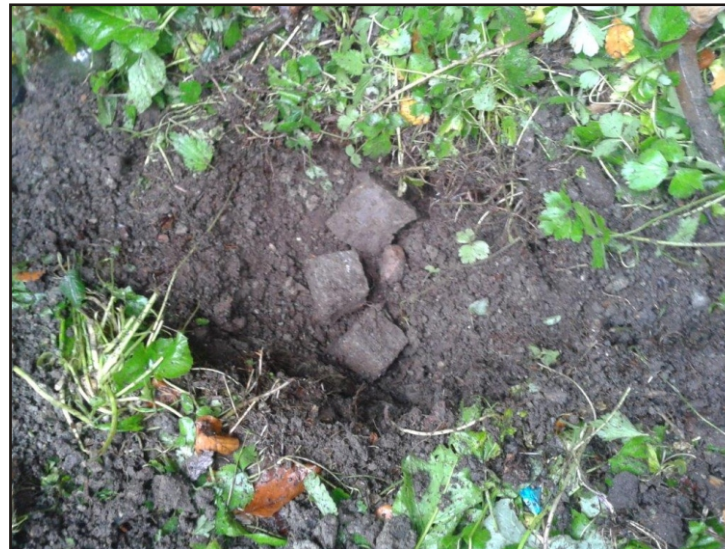
Fot.10. Międzygórze. Droga nr 3232D.  
Koryto rowu wyłożone kostką granitową na zaprawie betonowej.

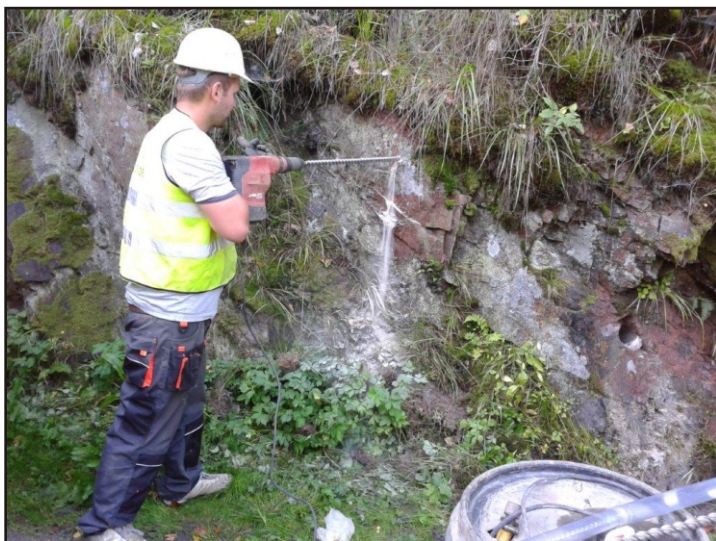
Fot.11. Międzygórze. Droga nr 3232D.  
Wiercenie otworu D-24 mm pod kotwytę L=1,50 m.

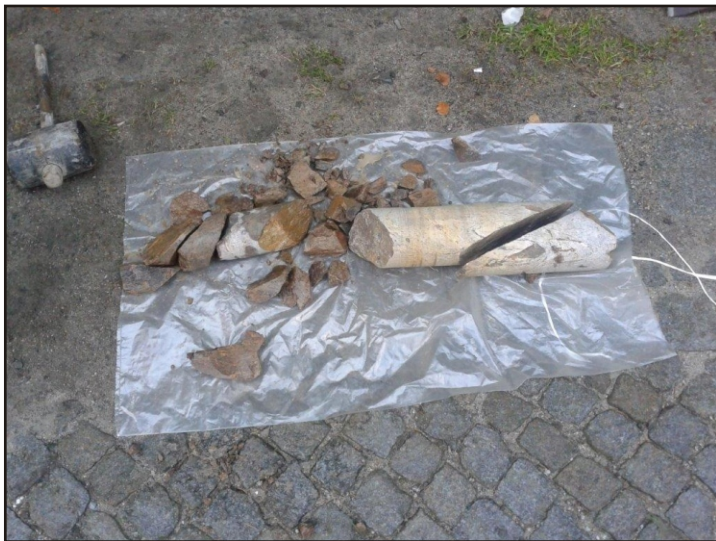
Fot.13. Międzygórze. Droga nr 3232D.  
Wydobyty rdzeń z otworu. Rdzeń D-112mm z ukośnym pęknięciem.  
Rdzeń D-82 mm uzysk 100% w kawałkach.

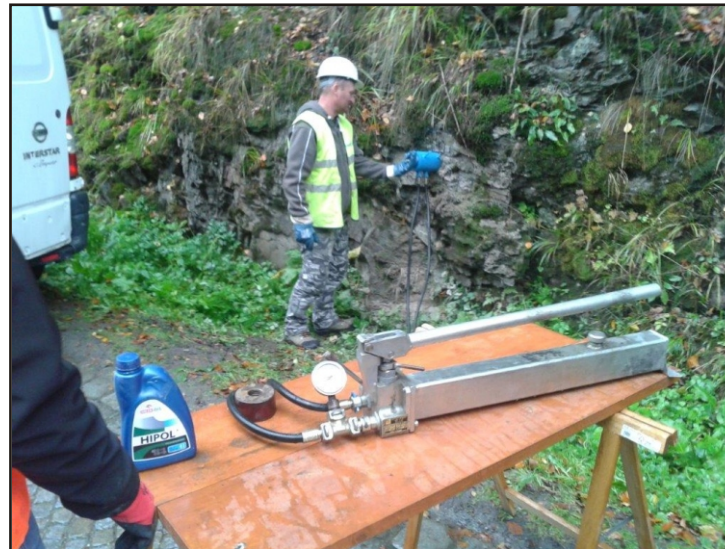
Fot.14. Międzygórze. Droga nr 3232D.  
Stanowisko pomiarowe stopnia sprężenia górotworu.

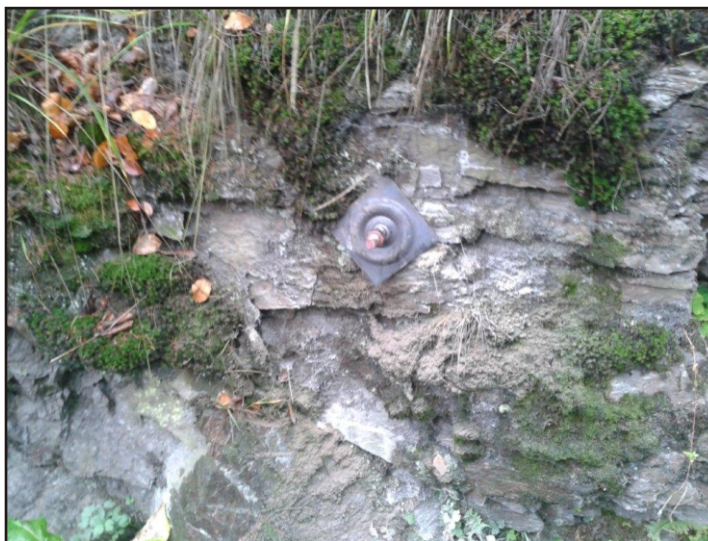
Fot.15. Międzygórze. Droga nr 3232D.  
Kotwa D-18 mm z podkładką w ścianie skalnej.
